中复连众：昌图天桥山项目叶片断裂事故说明

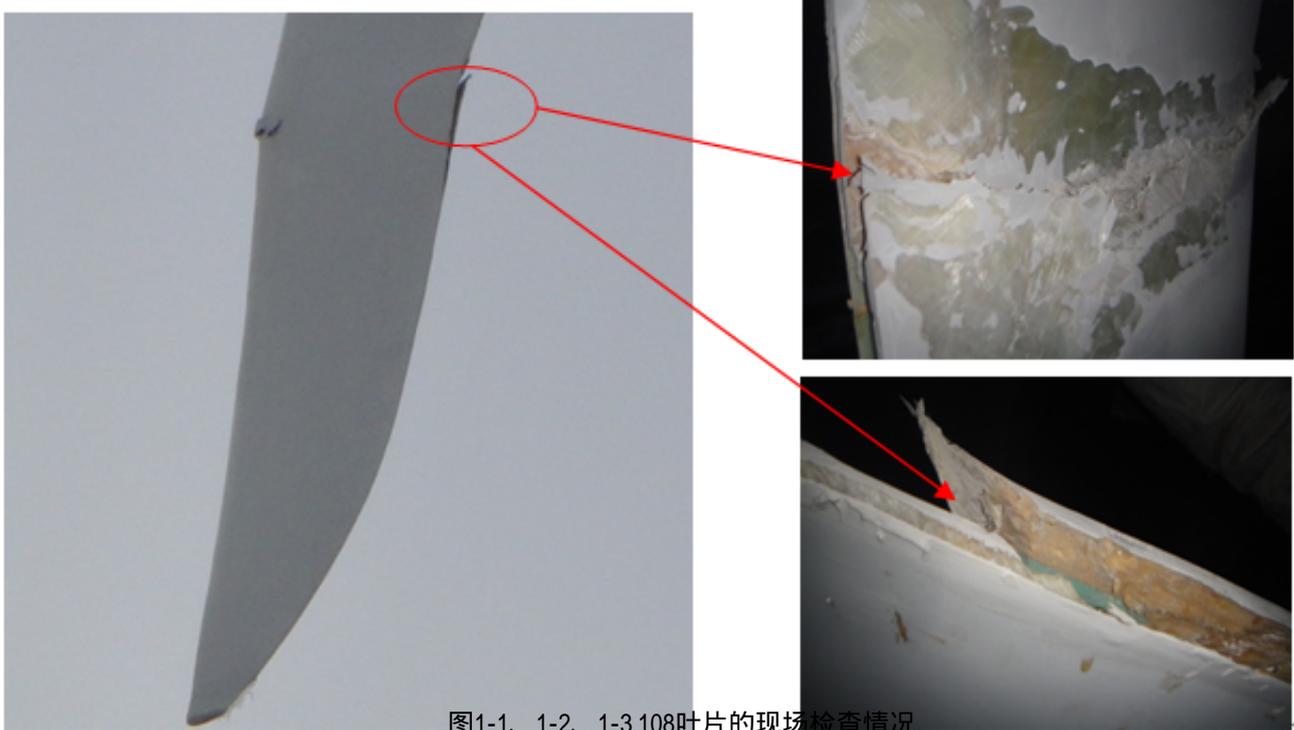
如下图为2012年天桥山项目108叶片的现场情况，叶片折断处在叶片L39.5米处，SS面从前缘至后缘内外蒙皮全部断裂开，叶片后缘L39.3~L40.5m粘接区域开裂，PS面前缘有15cm断裂。检查发现有明显的和叶片材料体系不同的维修材料，同时这种维修并没有恢复叶片的原始结构，维修严重不符合要求。

图1-1、1-2、1-3 108叶片的现场检查情况

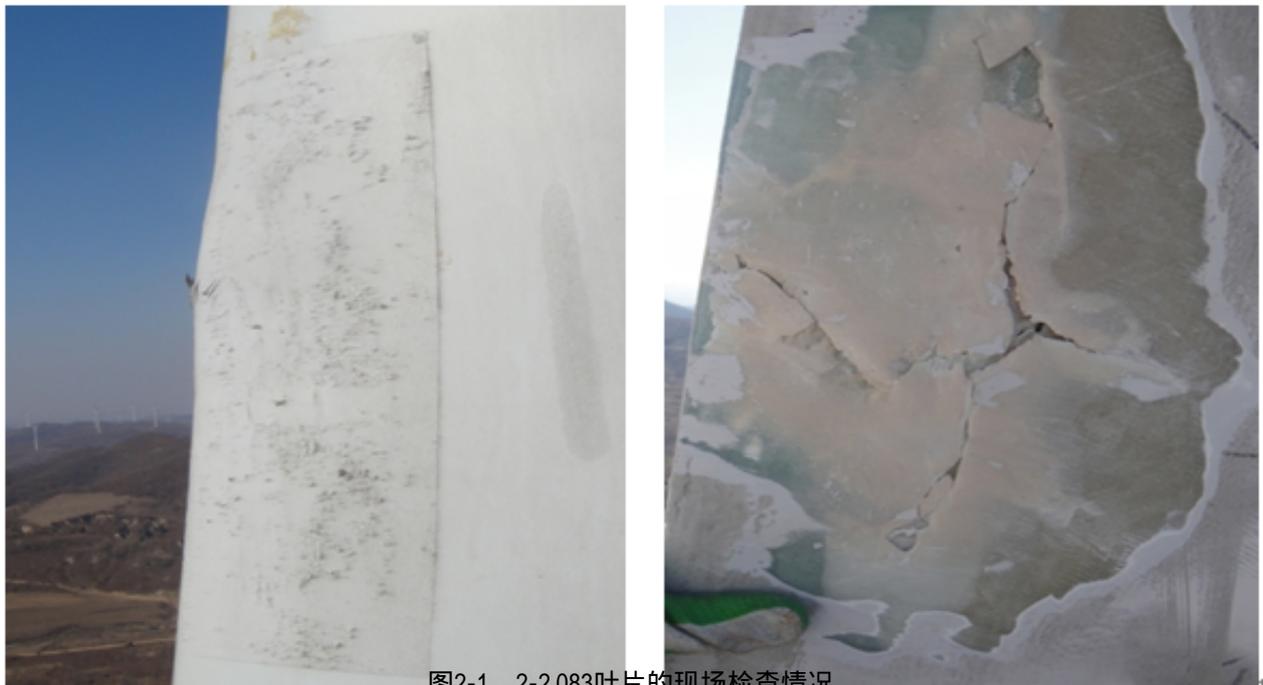
在天桥山项目的另外一起083叶片折断事故中，叶片L40.75米处折断，在损伤处同样发现了明显的厂外不合格维修痕迹。叶片表面存在明显的油漆后修补色差、表面粗糙，打磨检查发现有大量的胶粘剂，甚至没有铺设纤维布。无论从产品结构到油漆外观的修复，都严重不符合质量要求。

图2-1、2-2 083叶片的现场检查情况

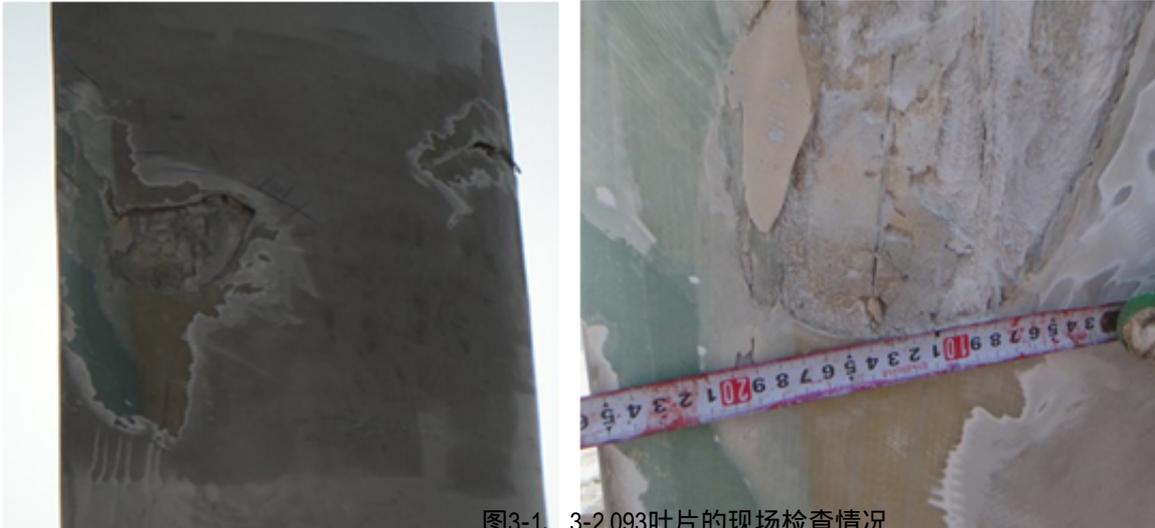
天桥山项目093叶片折断事故中，距尖部3米处折断，在叶片SS面距叶尖2.2米到3.4米范围内面漆色差很大，有明显厂外后刷漆痕迹。在这个区域的下方，检查芯材表面残留有大量胶粘剂，此类的修补严重不符合质量要求。

图3-1、3-2 093叶片的现场检查情况

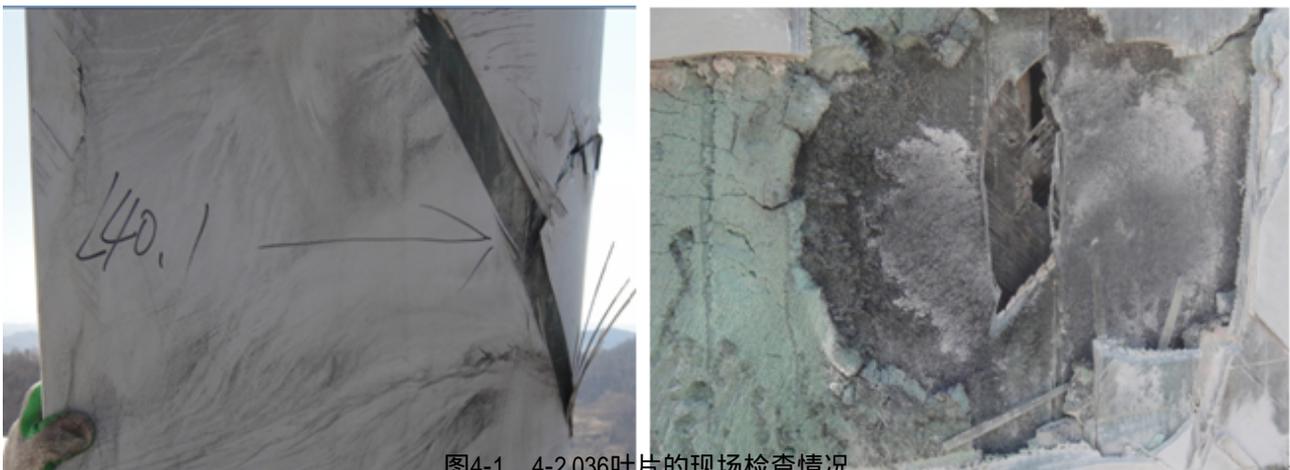
天桥山项目036叶片，在尖部L40.1米处由PS面向SS面折断，SS面L40.1米折断靠前缘28cm处，发现一处明显的雷击损伤。雷击造成壳体的芯材灼烧碳化，内外蒙皮与芯材之间分层。

图4-1、4-2 036叶片的现场检查情况

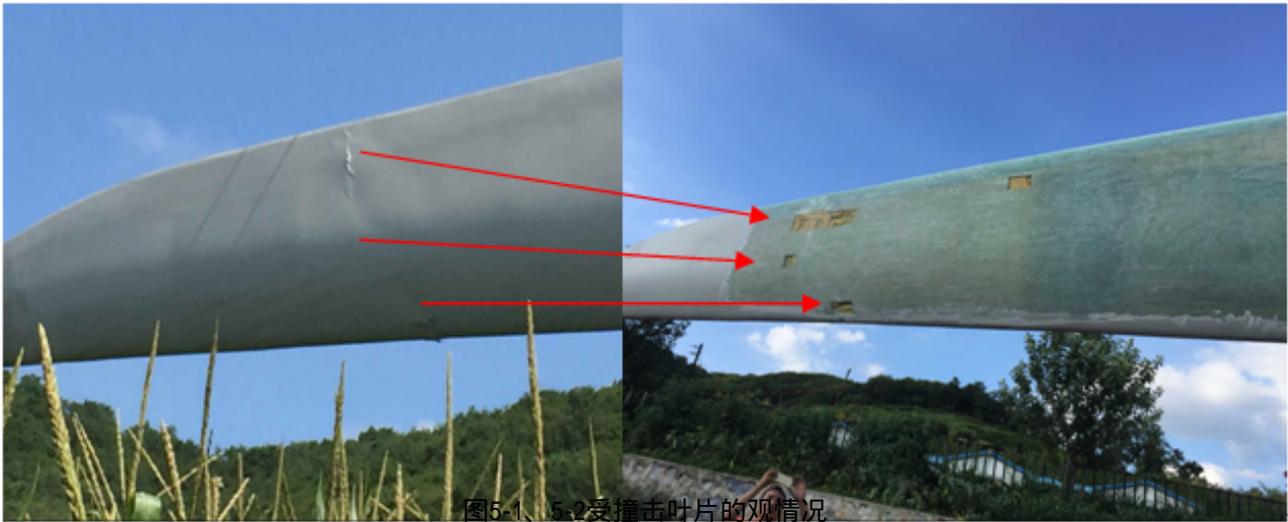
2015年中复连众首次接到风场反馈叶片在运输中损伤报告，我司第一时间组织技术人员到场进行损伤检查，发现叶片尖部40.7m与路旁的树木发生碰撞，结构损伤严重。汇总2015年以前发生在天桥山现场的断裂叶片情况，发现有以下规律：

- 1) 之前出现叶片的折损位置与2015年报告的运输损伤叶片损坏位置基本一致，都发生在叶片尖部40m范围左右；
- 2) 叶片的厂外不合格维修痕迹明显，使用了与我司叶片制造材料体系不同的原材料，匹配性以及强度难以保证；
- 3) 由于维修人员对叶片结构的不了解，维修没有完全恢复产品的原有结构；
- 4) 撞击造成的产品损伤严重，叶片的内外蒙皮以及芯材部分都发生了断裂，单从产品外观上检查仅为一道裂纹，很难发现有重大的质量问题；
- 5) 如叶片运输过程中发生的叶尖碰撞不严重，因叶片尖部的特殊结构，可能存在内部芯材损伤失稳、外部无损伤的

情况，叶片运行一段时间后才发生可见的损伤。

图5-1、5-2受撞击叶片的观情况

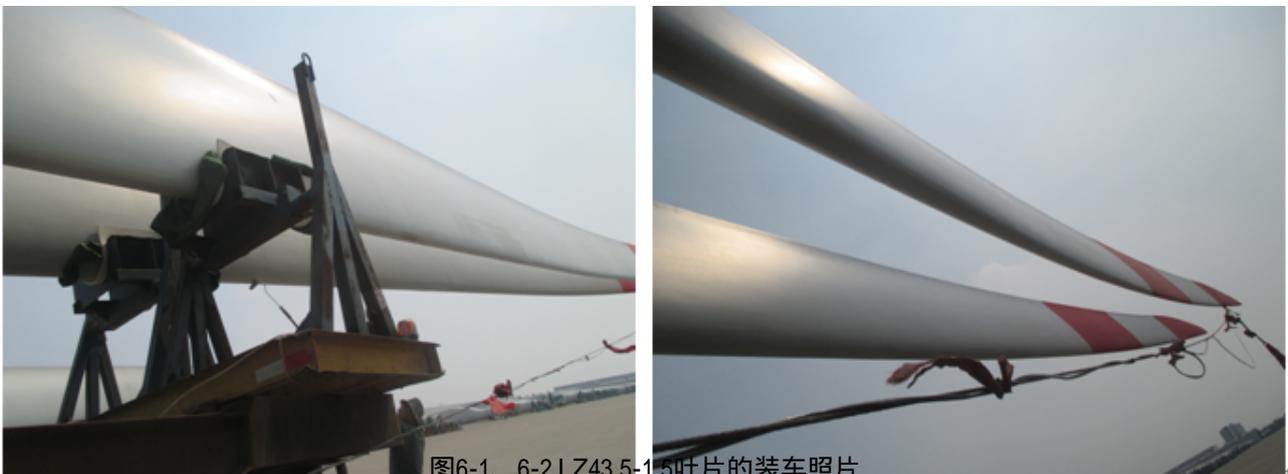
主机厂为了降低运输成本，LZ43.5-1.5型叶片采用双叶片运输的方式，但LZ43.5-1.5型叶片与LZ40.3-1.5型等其它1.5MW叶片相比，它的尖部预弯达到3m，远大于LZ40.3-1.5型叶片1.67m的预弯，叶片运输时在运输车辆左右两侧各放置一支叶片，叶片长度方向超出车尾14m、宽度方向超出车辆约3m，因超长、超宽，车辆转向难度较大，叶尖很容易与道路两旁的岩石、树木发生碰撞造成损伤。后期要求主机厂单叶片运输，有效避免了同类事故的发生。

图6-1、6-2 LZ43.5-1.5叶片的装车照片
