高速CT技术还原LG 18650电池热失控真相！

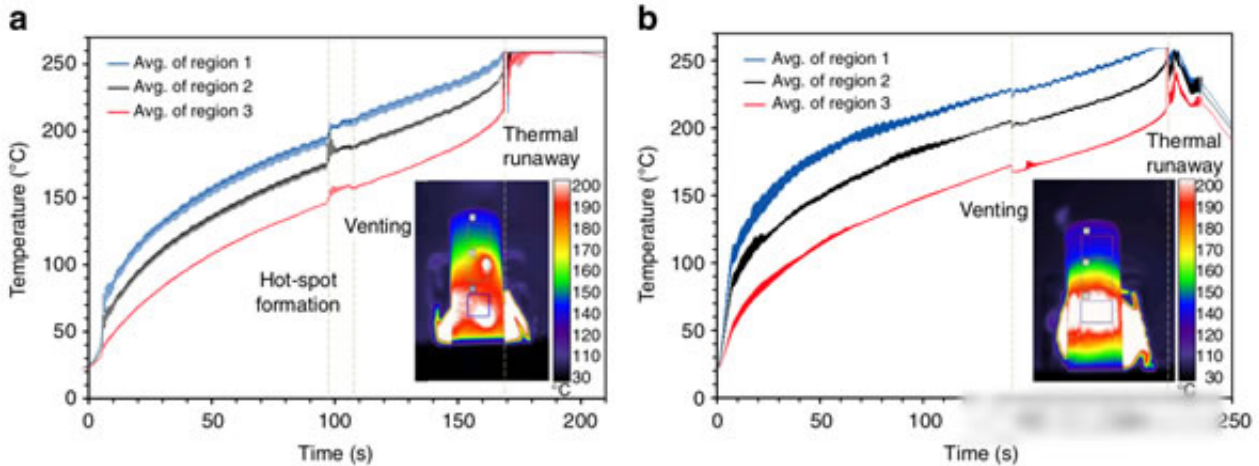
实验中Donal P. Finegan采用高温法分别将两只LG的18650电池触发热失控（如上图所示），其中2.6Ah电池电芯中间加入了芯骨，能够起到支撑作用，有利于提升锂离子电池的安全性，而2.2Ah电池则没有加入芯骨。作者采用热成像仪对热失控过程中电池温度变化进行了跟踪（2.6Ah电池为视频1，2.2Ah电池为视频2）。从视频中我们能够看到开始加热的时候，2.6Ah电池的温度呈现缓慢上升的趋势，在168s时电池外壳温度上升到230℃，然后电池的温度开始快速升高超过260℃（热成像仪的最高观测温度为260℃），随后在非常短的时间内，随后由于电池内部气体压力的增加，电池内部产生的气体和电极的分解产物从电池上盖的位置喷出，电池发生热失控。2.2Ah电池发生热失控的时间为加热开始后的217s。

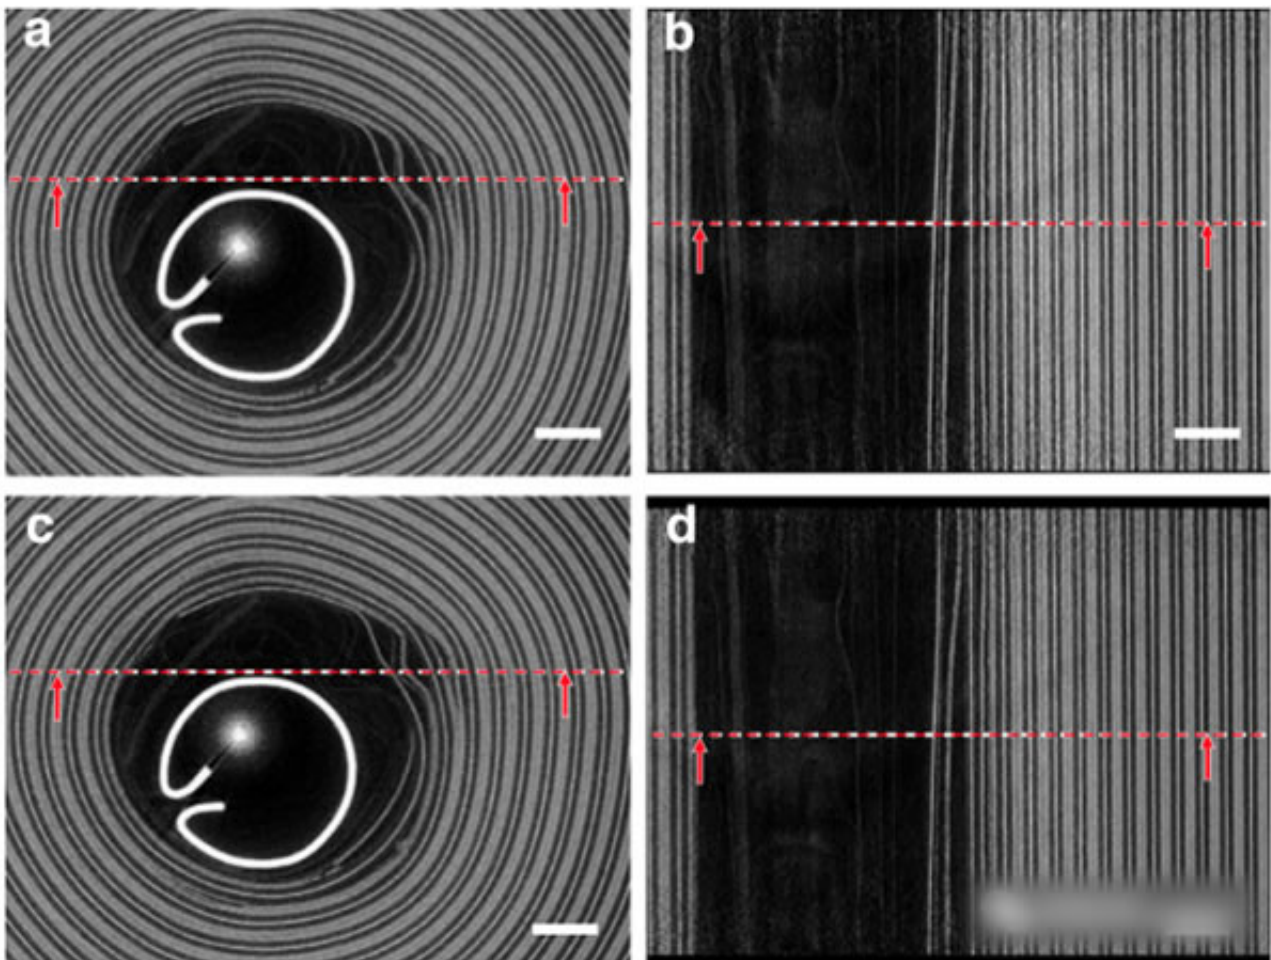
为了分析热失控发生过程中LG电池内部结构的变化，DonalP. Finegan还采用高速摄CT技术对热失控触发过程中2.6Ah电池（视频3）和2.2Ah电池（视频4）的内部三维结构进行了扫描和重建。2.6Ah电池由于电芯内部具有芯骨，因此理论上能够对电芯起到支撑作用，防止电芯在热失控过程中发生塌陷，从下图2.6Ah电池在热失控发生前瞬间的CT图像能够看到大部分电芯的位置仍然保持完好，但是在电芯中央靠近芯骨的位置电芯结构发生了明显的变形，这可能是由于局部的副反应产气引起的正负极分离造成的。

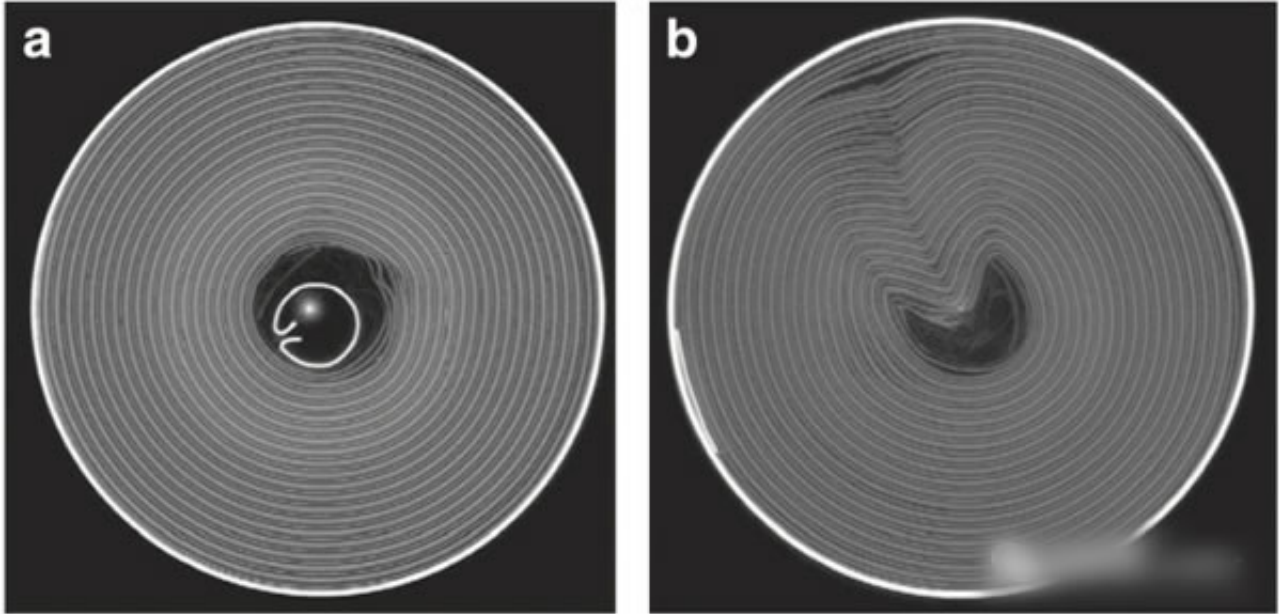
芯骨对于电芯结构的稳定作用我们可以从下面的两张图片中得到答案，在下图a中我们能够看到由于电芯中间存在芯骨，因此在电池发生泄压后电芯的结构没有发生明显的破坏，但是下图b中我们能够看到由于没有芯骨的支撑，在电池泄压发生后电芯的结构发生了明显的破坏。这主要是因为，在电池泄压发生之前在正负极极片之间就已经积累了不少的气体，因此在电池防爆阀开启后，这些气体就会沿着阻力最小的位置排出，从而导致没有支撑的电芯发生了显著的变形，电芯的变形也导致了电池发生短路的风险大大增加。

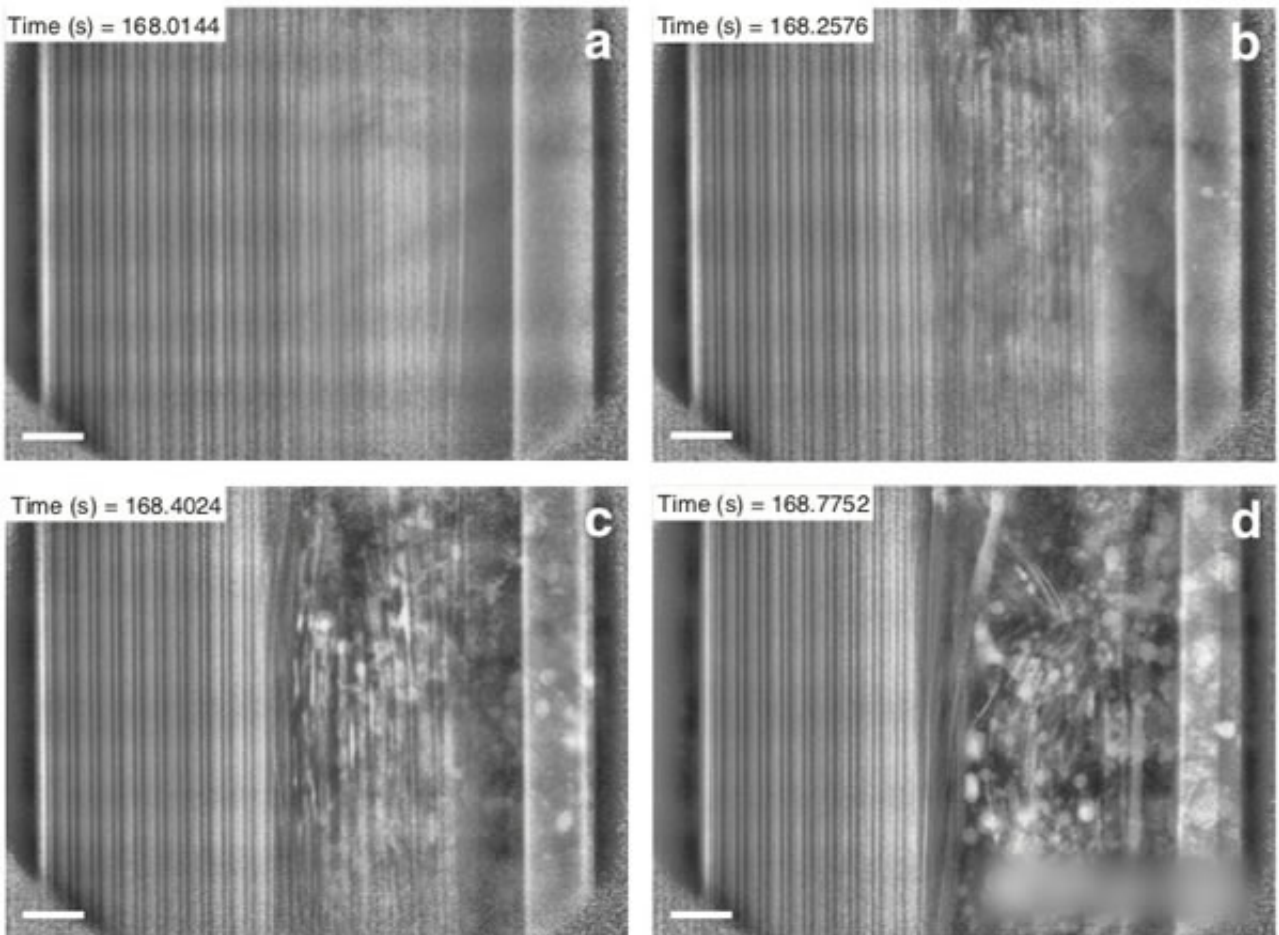
下图为2.6Ah电池在热失控发生过程中的高速X射线照片（1250张/秒），从图中能够看到了热失控首先从电池的中心位置开始发生，然后逐渐向电池的外部进行扩散（视频5）。从图中能够看到热失控开始的时候，Cu箔还能够保持完整，引导反应的产物向电池的上部移动，但是随着热失控温度的持续升高Cu箔也发生了熔化（熔点1085℃），并凝固成为金属珠。

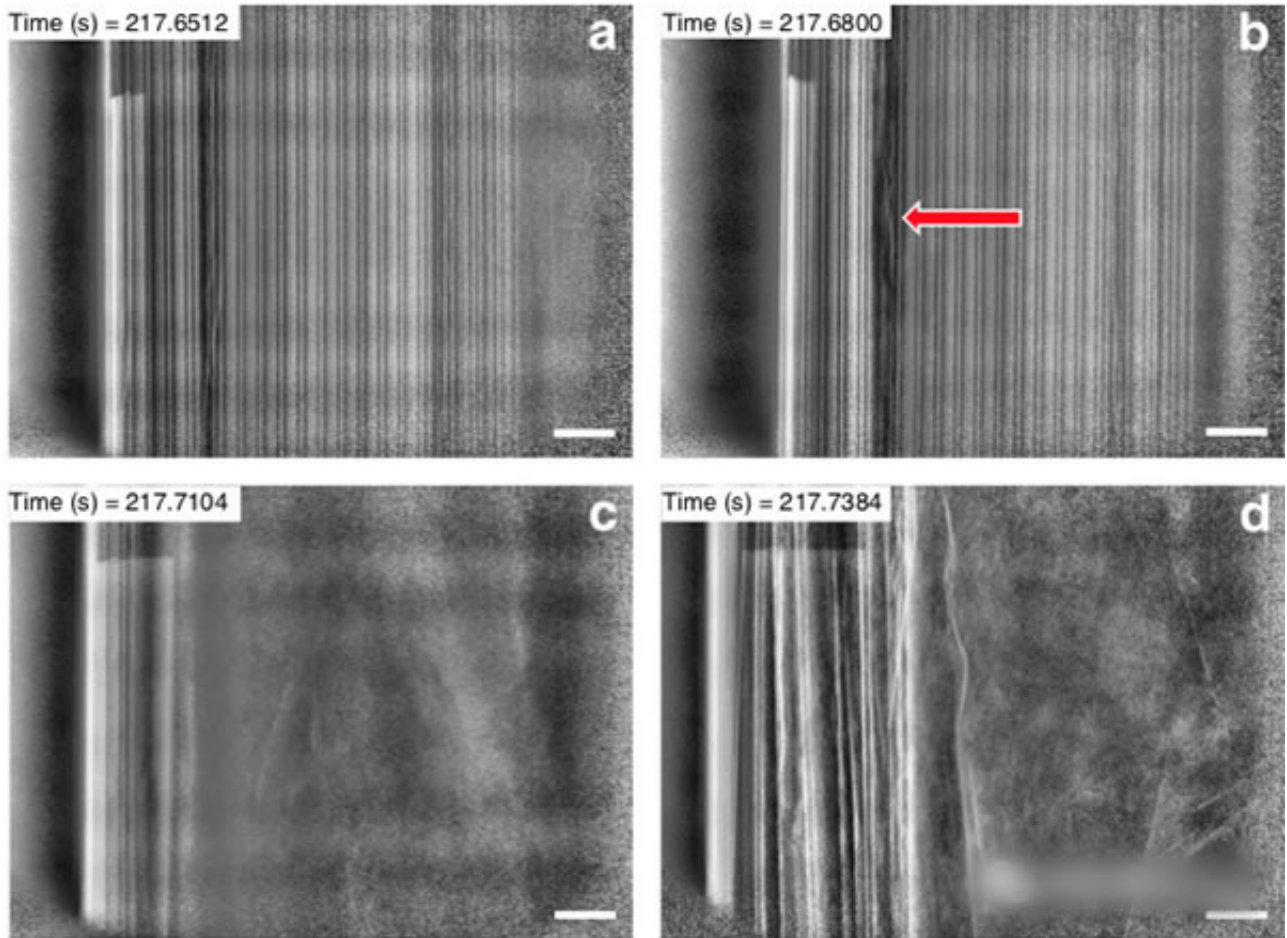
相比于2.6Ah电池热失控在电池内部缓慢扩散，2.2Ah电池的热失控过程就要显得简单粗暴的多，在217s左右热失控开始后不到0.1s的时间里锂离子电池内的电极和活性物质就从电池内部喷了出去，这可能是由于向上移动的电芯堵住了电池上盖的泄压阀，从而导致电池内部的压力急剧上升，引起电池爆炸。

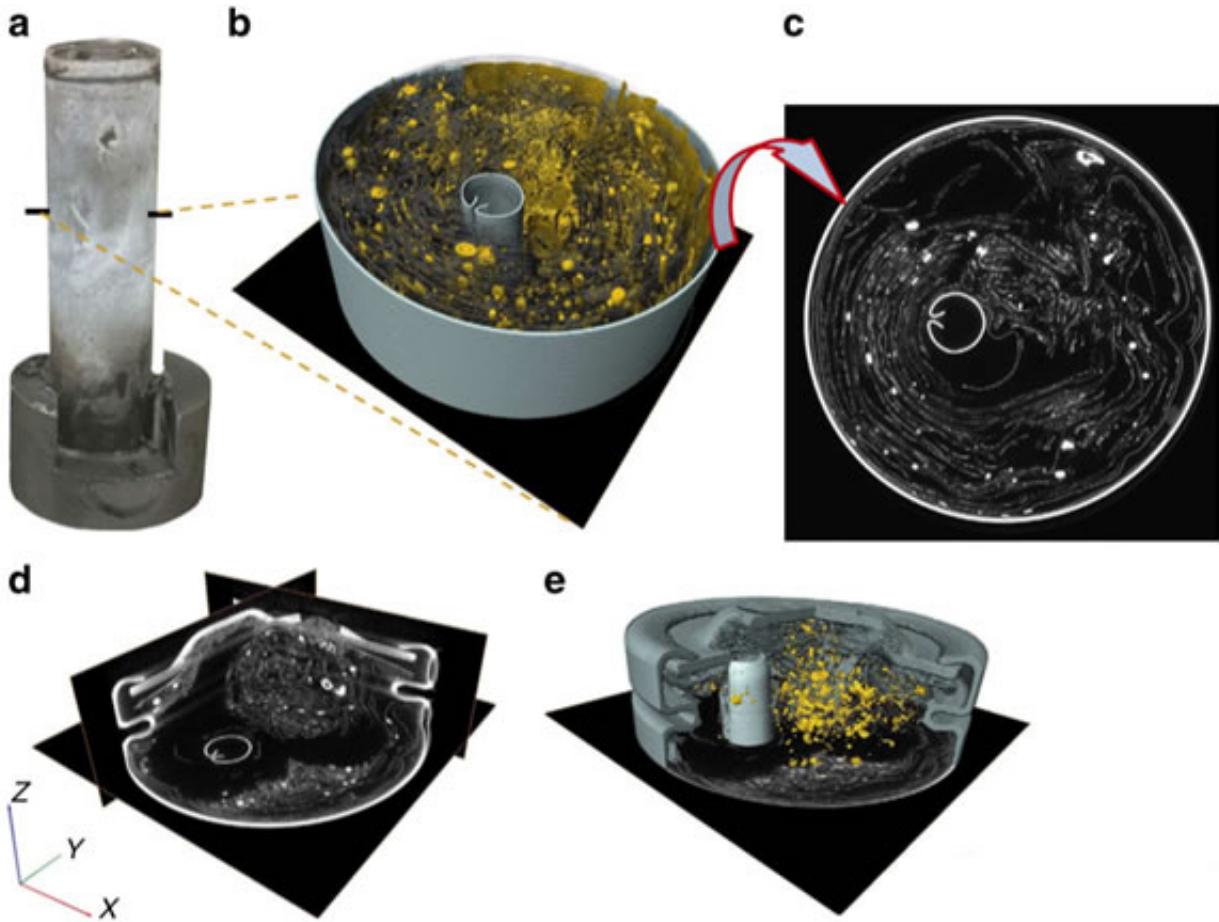
下图为2.6Ah电池在热失控后利用CT扫描技术重建的内部结构，从图中可以看到在发生热失控后锂离子电池的内部结构已经被完全破坏，其中黄色的部分为Cu，我们能够观察到在热失控后电芯内部产生了大量的铜珠，这是由铜箔熔化后再凝固后形成了，这表明在热失控发生时锂离子电池内部的温度要超过1085（Cu的熔点）

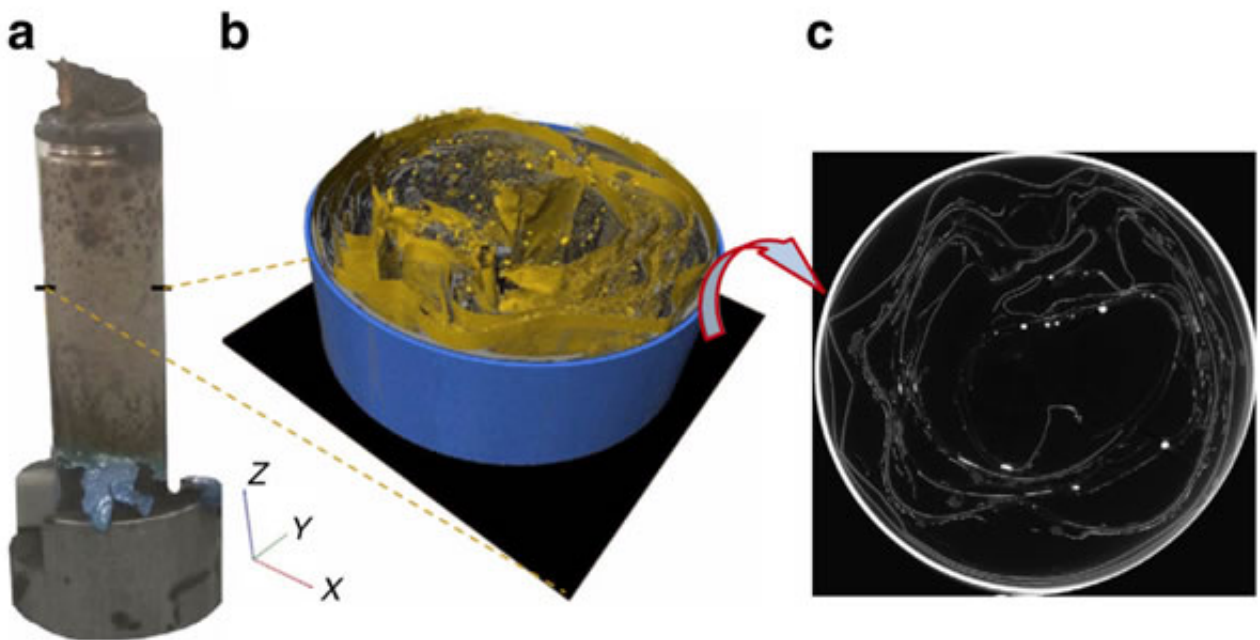
下图为2.2Ah电池热失控后的三维重建模型，从图中能够看到大多数铜箔都维持了最初的形貌，只有少量的铜箔发生熔化，在电池内部产生了少量的比较小的铜珠，这主要是因为热失控发生后该电池在短时间内就发生了喷发，活性物质和分解产物等在短时间内从电芯中喷出，也阻止了电池内部温度的进一步增加。
