高速X射线观测分析针刺实验时锂离子电池内部结构变化

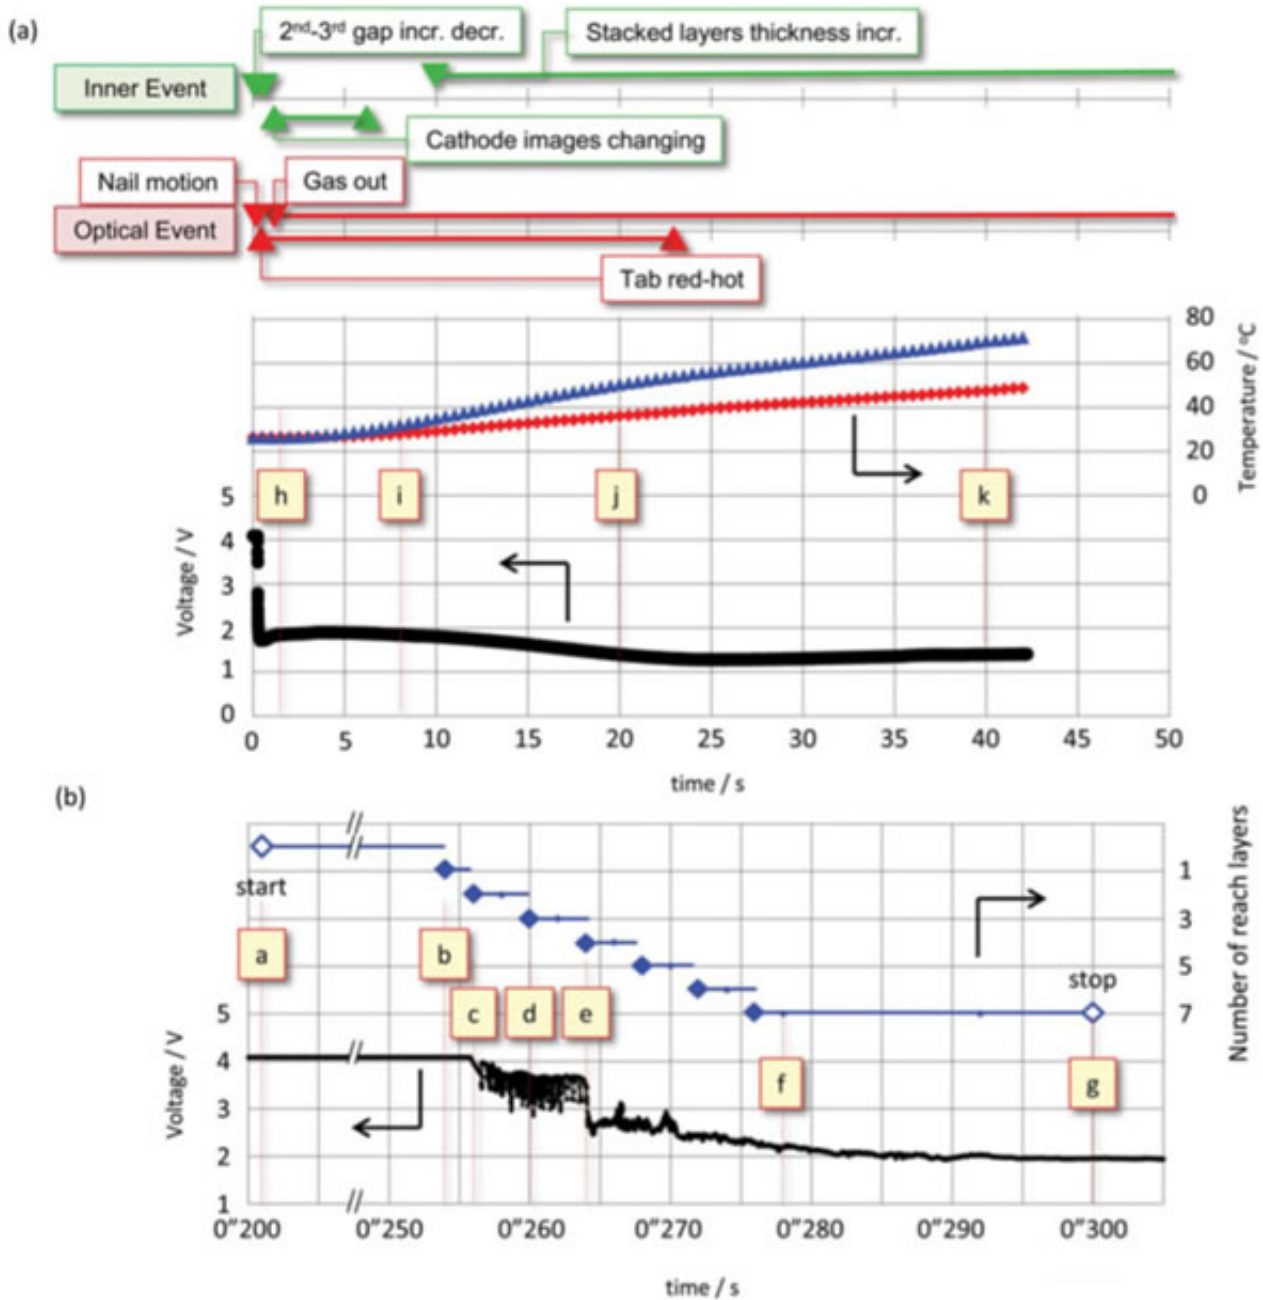
针刺实验中采用的钢针为不锈钢材质，直径1mm，锥角为30度，穿刺速度为10mm/s，下图为820mAh电池在针刺过程中的温度和电压的变化曲线，从下图a能够看到随着针刺的开始，电池的电压迅速从4.2V下降到2.0V，同时电池的温度从3s开始快速升高，最终电池发生热失控，并伴随着大量的烟雾的产生。值得注意的是将20mAh电池和800mAh电池并联起来的Ni极耳在针刺开始1s后就已经被加热到红色，随后开始泄漏气体。电池针刺后25s左右电压基本停止下降，表明此时电池的电量基本上完全放光。

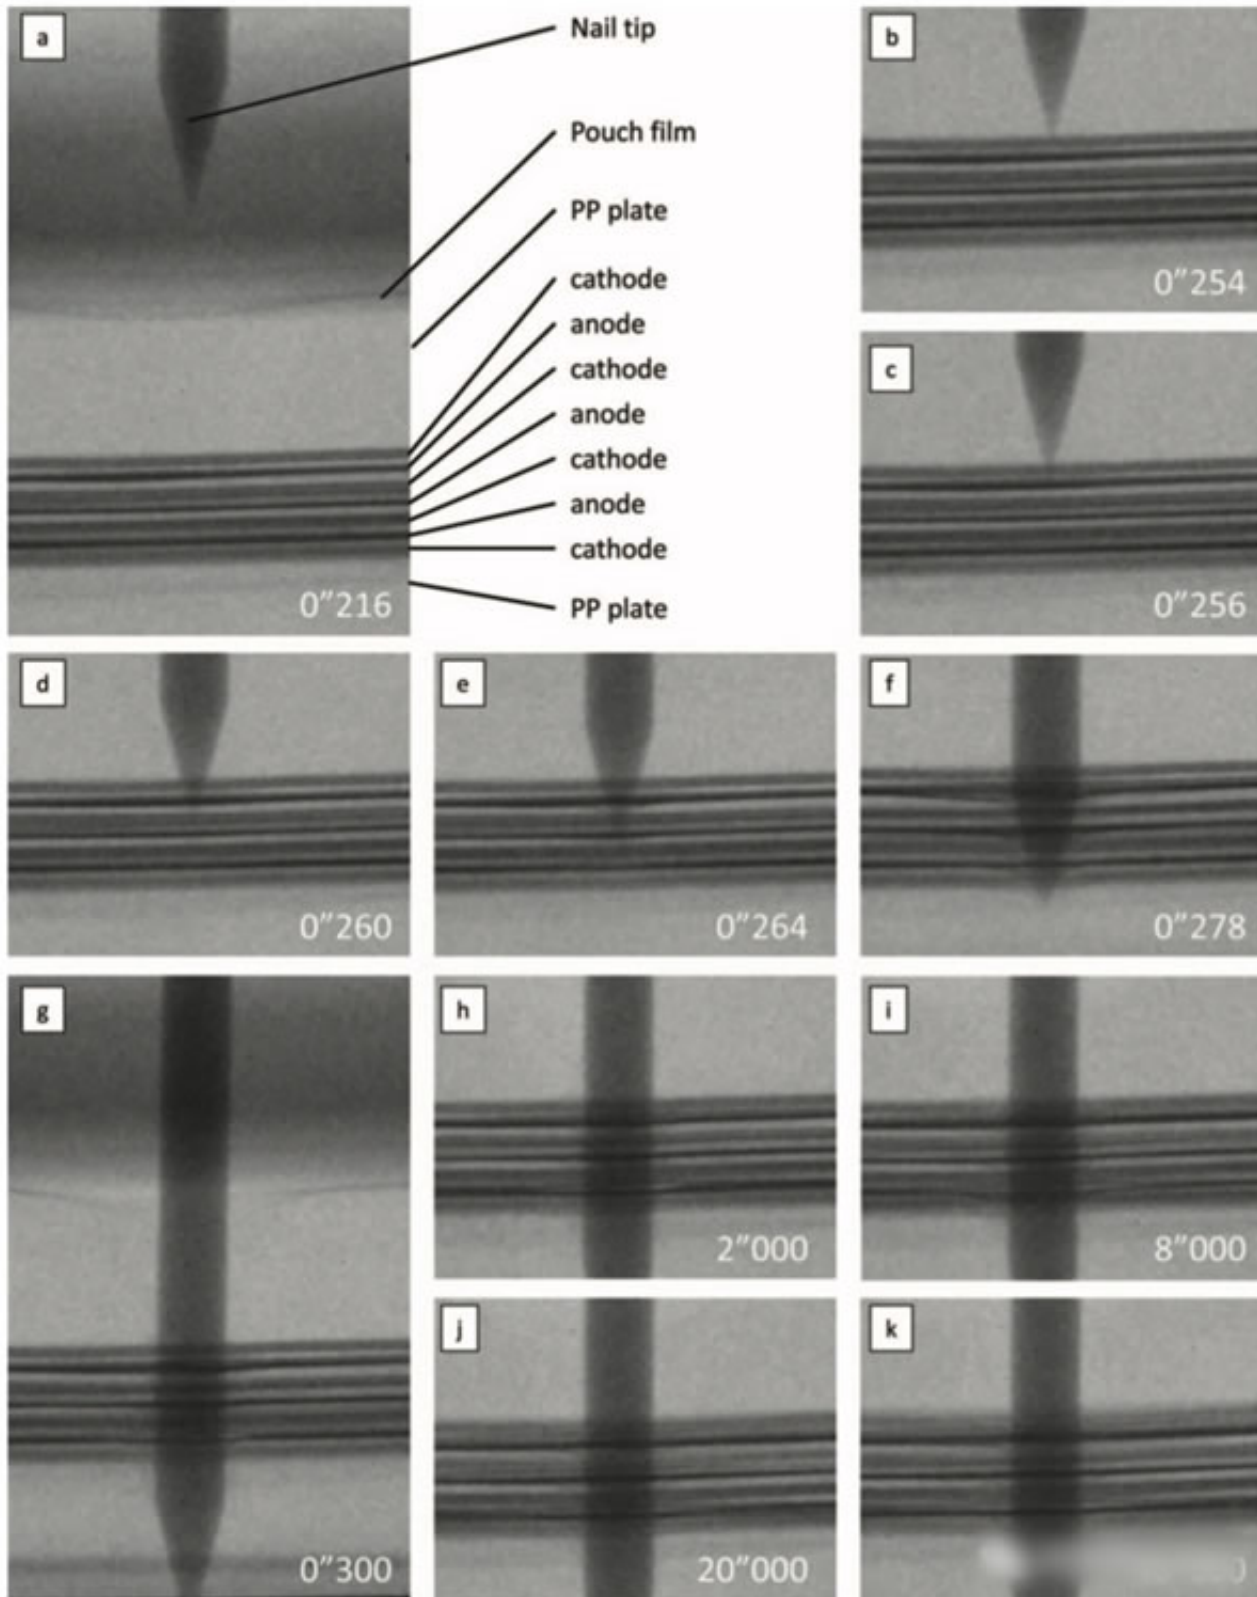
下图为通过X射线成像技术记录的在针刺过程中电池电极的变化（500帧/秒），从下图能够看到在钢针接触到2、4、6层电极（均为负极）时电池电压都出现了明显的降低，总体来看随着钢针穿刺的电极层的层数增加，电池的电压也会持续降低，这主要是因为随着穿刺深度的增加，短路电阻也在持续降低，从而导致电池的电压快速下降。同时我们也能够注意到针刺过程中气体产生是从大约2秒之后开始的，这主要是因为气体产生主要是由于短路产生的焦耳热，需要一定时间的积累。

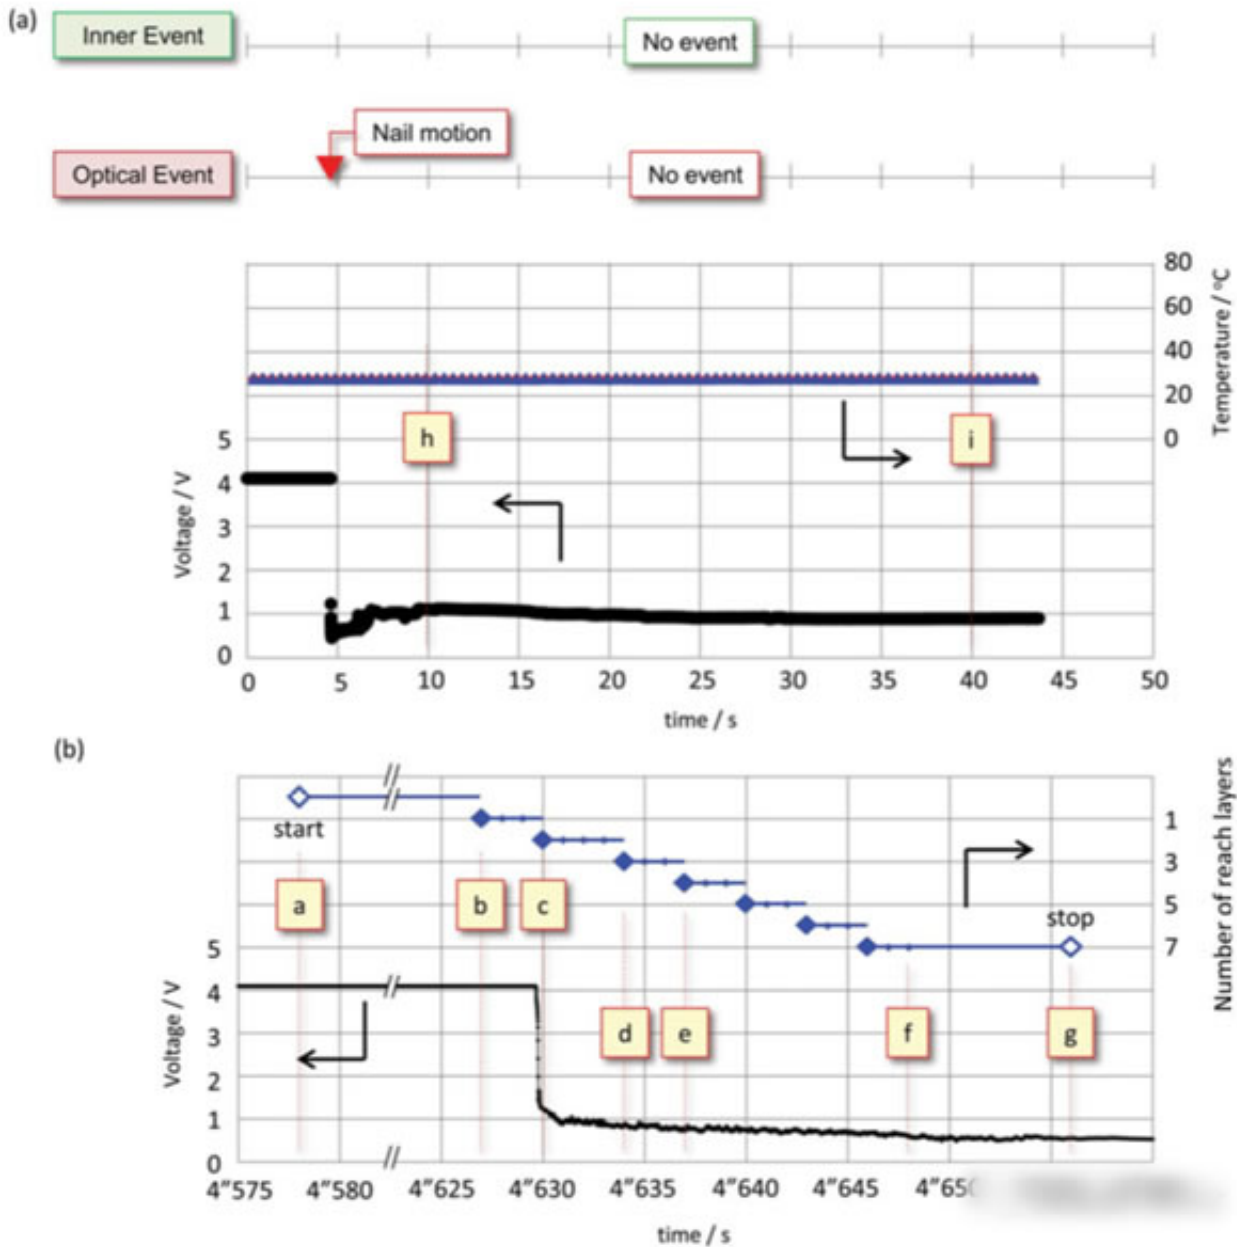
下图为20mAh电池在短路过程中温度和电压变化，从下图a可以看到在针刺开始后电池的电压从4.2V快速下降到0.6V，随后电压出现缓慢的升高，在第7s时电池的电压恢复到1V，然后经过一个轻微的下落后稳定下来。但是电池的温度在整个过程中并未见到明显的提升，同时电池也没有产气，电池也没有发生热失控，这主要是因为电池的容量较低，因此内短路过程中产生的焦耳热不足以引发连续的自发放热反应。

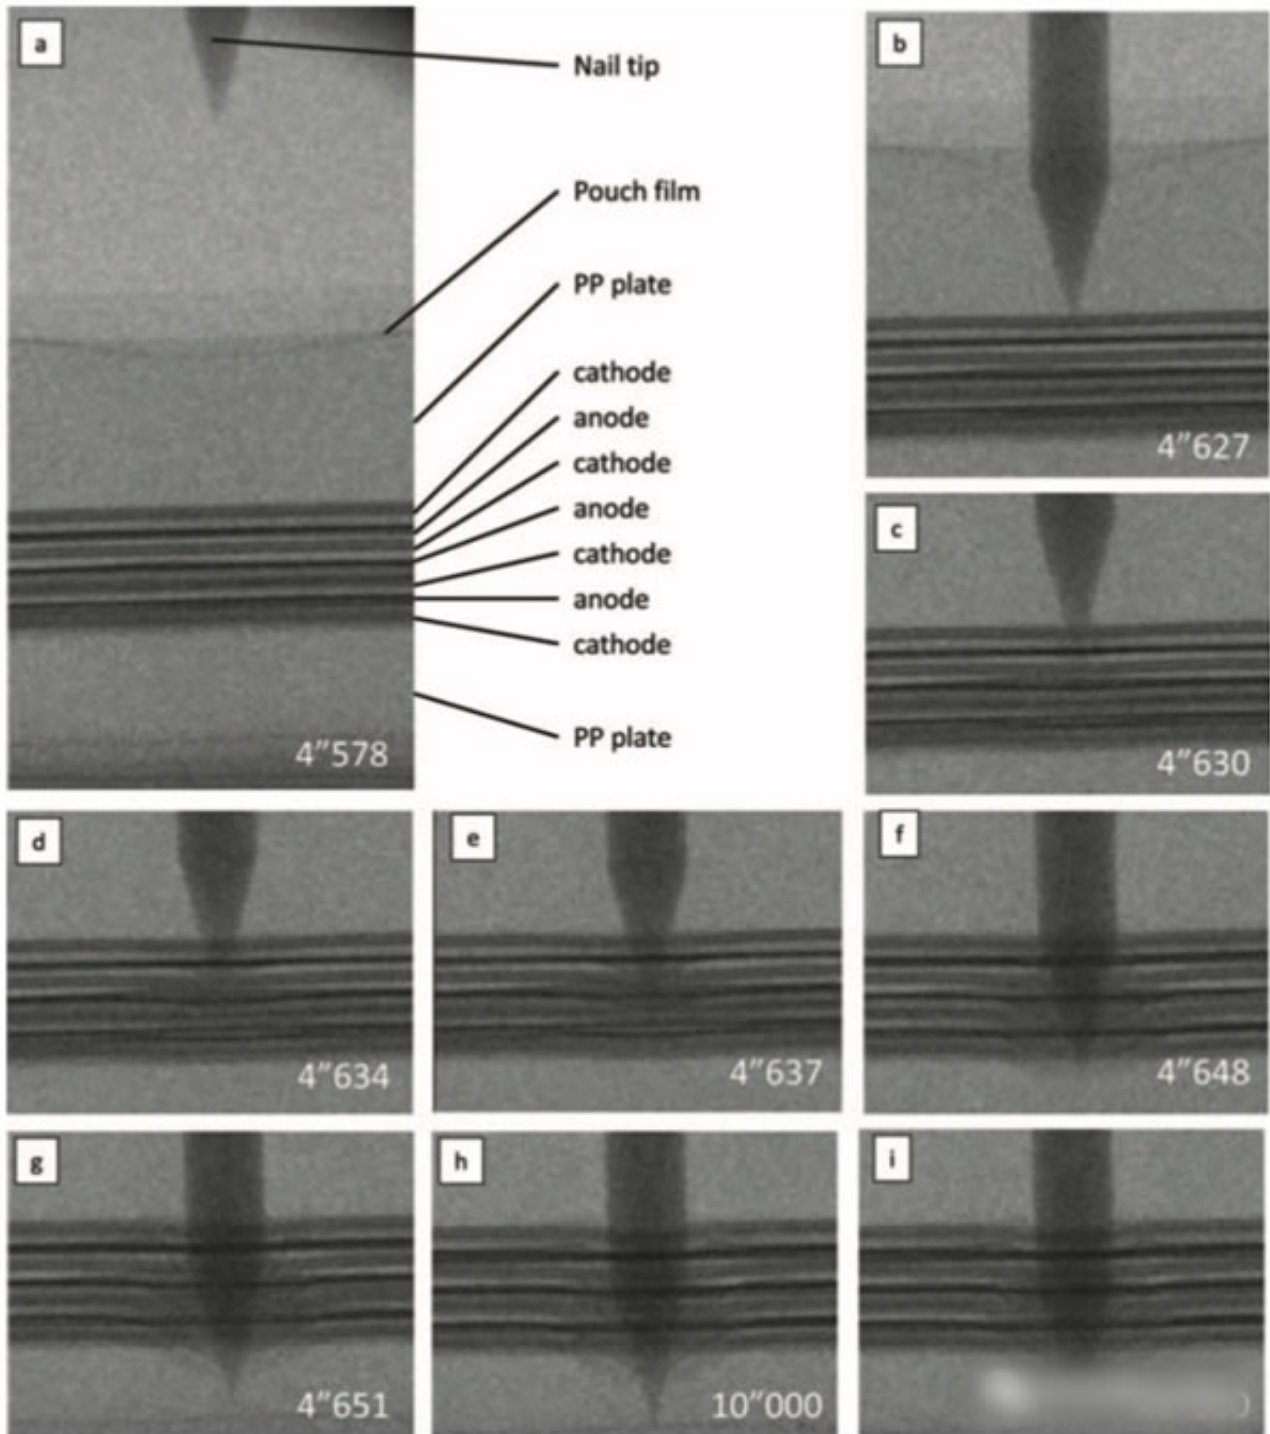
下图为采用X射线成像技术拍摄的20mAh电池在针刺过程中电池内部结构的变化（1000帧/秒），能够看到与820mAh电池类似，当钢针接触到第2层（负极）时（第2秒）电池电压开始出现突降，随着钢针穿透层数的增加电压持续降低。

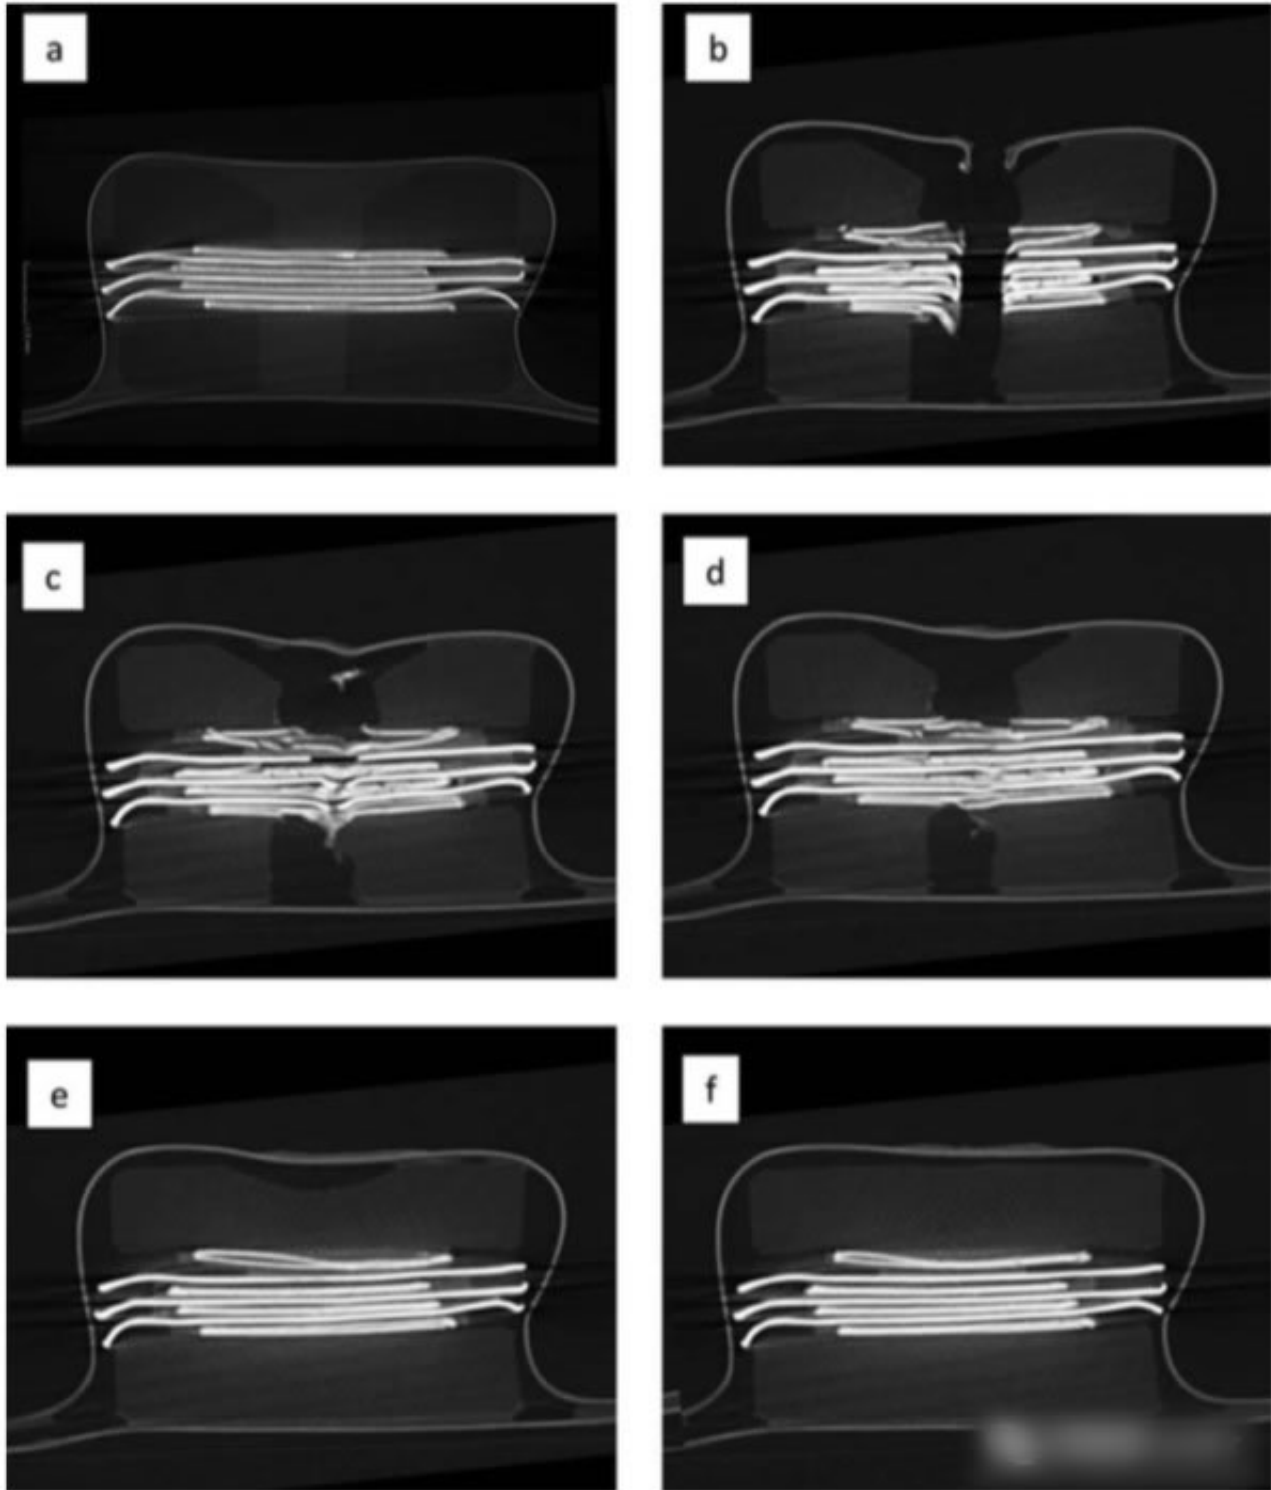
下图为820mAh电池在针刺实验前后的CT照片，从图中能够看到电池的正极在针刺后已经发生了破坏，正极活性物质从Al箔上发生了剥离。

TokihikoYokoshima的工作让我们通过更为直接的方法观测到了锂离子电池在针刺过程中内部结构的变化，通过高速X射线成像技术我们成功的观测到了短路的发生和气体产生两个过程，通过解剖发现锂离子电池不同层之间的短路现象并不相同，特别是第1层和第2层之间短路电流非常大，因此第二层电极的破坏也更为严重。

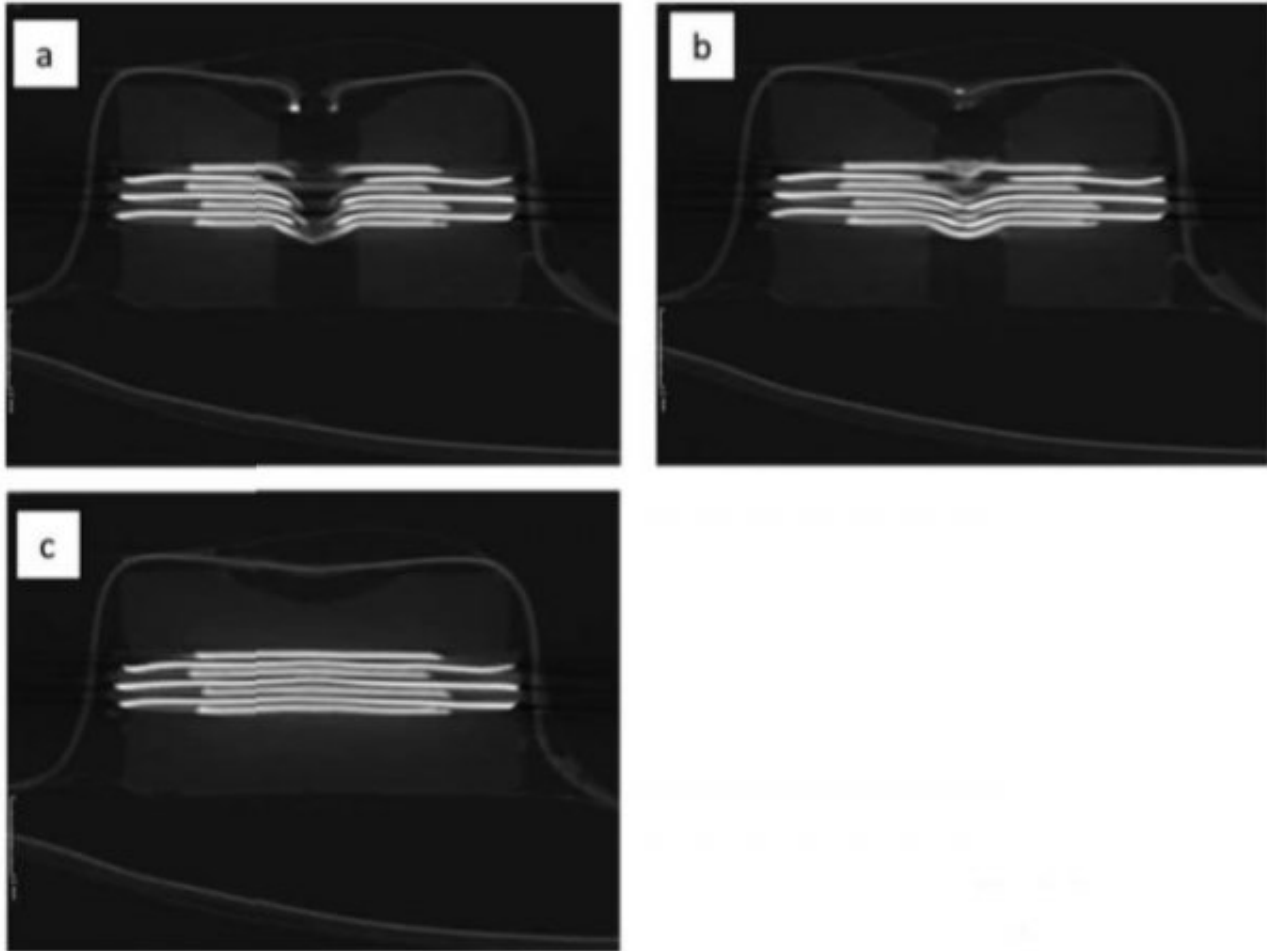
下图为20mAh电池在针刺前后的CT图片，从图中能够看到经过针刺后电极结构基本上没有发生明显的改变，这也表明820mAh电池在针刺后的电极结构破坏并非由于针刺过程引起的，而是因为针刺导致的短路产生的高温引起电解液的快速沸腾，从而导致了活性物质从箔材表面剥离。此外，我们对比每一层电极针刺孔直径的大小（如下表所示）可以发现并不是每一层电极的针刺孔都是相同的，第2层电极的针刺孔最大，表明在此处短路产生的热量最多。
