制氢站氢气露点不合格原因分析及治理

(国投钦州发电有限公司，广西钦州535000)

摘要：制氢站水电解制氢装置自投产以来，氢气露点一直达不到要求 (>-50)，对可能影响氢气露点的因素逐一排查，对现场设备进行整改，并对再生的参数进行修订，彻底解决了氢气露点不合格问题。

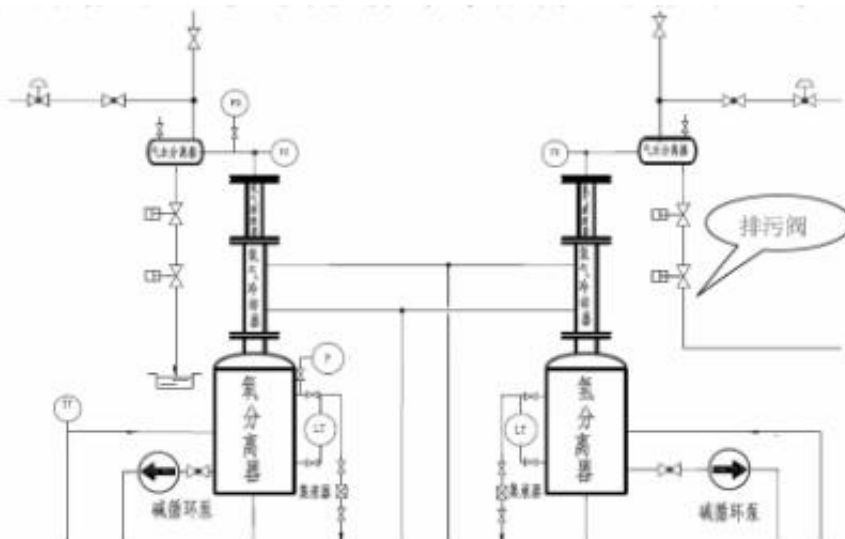
图1 气水分离器排污阀

据流程确定氢氧侧气水分离器排污阀及干燥塔冷却器下部排污阀动作是否正常会对氢气露点造成直接影响，对上述阀门进行检查发现，氧侧排空阀有碱液流出，判断分离器排污不正常，装置停用时用电磁阀手动开启排污阀，拆开排污阀至水封处接口，有少量的水排出，制氢装置干燥塔冷却器的排污时间及氢氧侧气水分离器下部排污阀的排污时间，原设计为1h动作一次，动作时间为2S，与厂家进行沟通后修改为25min动作一次，动作时间为4s。更改后露点有所降低，推断之前氢、氧侧排污阀没有实现定期自动排污且排污时间较短，是造成露点不合格的一个原因。气水分离器排污阀如图1。干燥塔冷却器排污阀如图2。
