# 制氢装置转化气蒸汽发生器内漏原因分析及处理

摘要：2018年3月中国石油化工股份有限公司武汉分公司12kt/a制氢装置出现蒸汽发生器BE101出口转化气温度快速下降、汽包上水量和产汽量差值逐渐变大的现象，判断为BE101内漏。通过降低BE101和转化系统压力降、配入3.5MPa蒸汽、降低处理量，控制水碳比不小于3.5，BE101出口转化气温度不小于285℃、对流段出口蒸汽温度不大于405℃以维持生产。3月26日BE101出口转化气温度降至281℃，装置停工。根据管内窥镜检查结果和垢样分析，得出因转化催化剂粉末聚集于BE101管束内，导致管束结垢日趋严重，进而引起垢下腐蚀，造成管束减薄穿孔。提出蒸汽发生器运行期间监控重点及检修建议，以及出现内漏后工艺应对关注点。

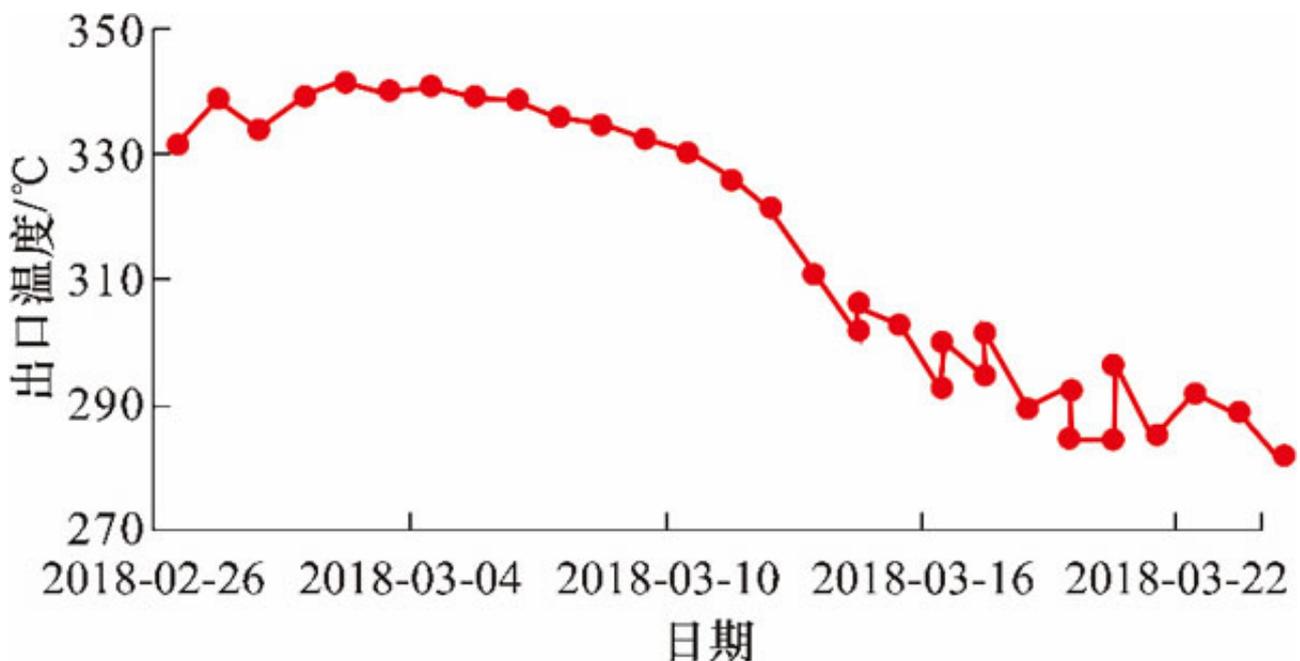
图2 BE101 出口转化气温度

$/\text{h}$ 、配汽量 $10\text{t}/\text{h}$ ，BE101中心管全关、转化炉F102出口温度等工艺条件不变情况下，2018年3月7日开始BE101出口转化气温度从 $340^\circ\text{C}$ 开始持续快速下降，2018年3月14日已降至 $305^\circ\text{C}$ ，之后呈不稳定趋势下降。

图3为Z101上水量、自产蒸汽量以及转化配汽量变化曲线，可以看出，从2018年3月8日开始，汽包上水量与产汽量差值逐渐增加，2018年3月24日差值已近2t/h。结合BE101出口中变气温度、上水量与自产蒸汽量差值变化趋势，判断为BE101内漏，且漏量呈上升趋势。

因泄漏点逐渐恶化，未见泄漏趋势稳定。为保证BE101出口转化气温度，逐渐开大BE101温控阀TICA103。从图2可见，每次调整后，出口转化气温度（TICA103）明显回升，随之又迅速下降。2018年3月14日至20日进行5次调整，仅勉强维持BE101出口温度在295 左右。

经上述调整，BE101出口转化气温度仍无稳定迹象，见图2。考虑到转化系统压力在1.4MPa时，中温变换催化剂KLB-101初始活性温度为280 、转化炉对流 段设计使用温度为420 ，决定当BE101出口转化气温度不大于285 或对流 段出口温度不小于405 时，装置停工处理。2018年3月26日BE101出口转化气温度降低至281 ，装置停工。

。从图2可以看出，2018年2月底，转化气出口温度已逐渐上升至340℃，表明管内结垢日趋严重。垢物层厚度增加，其与管内壁之间会形成局部低温环境，产生垢下腐蚀<sup>[6]</sup>，加速换热管腐蚀减薄，最终导致管束腐蚀穿孔。

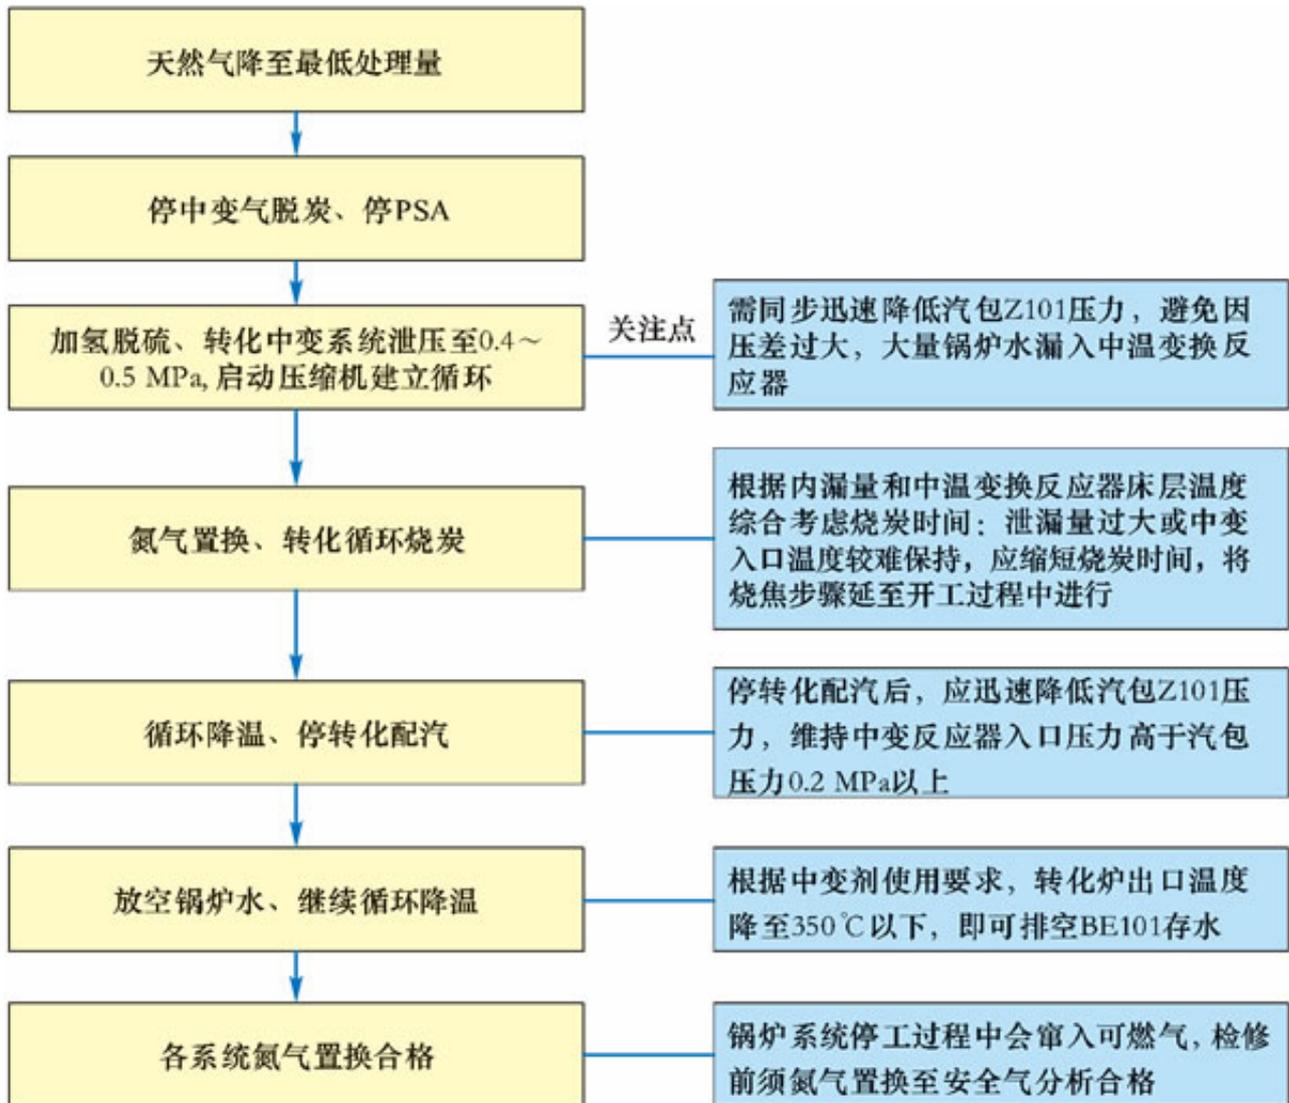
图4 停工过程及各步骤关注点

，因此停工过程应重点关注汽包Z101与中温变换反应器R103入口压力降。此外，停工过程中可燃气体窜入蒸汽系统，检修前须对蒸汽系统进行氮气置换，采样分析合格后方可施工。具体停工步骤及各步关注点见图4。

本次停工过程中，BE101出口转化气温度下降较快，故提前结束转化剂烧炭，F102快速降温逐步停转化配汽，随即降Z101压力至0.25MPa以下。Z101降压后，工艺气漏入蒸汽管网系统，需要引至高点放空。待转化炉出口温度降至约300℃，可排空Z101存水。为彻底脱除停工过程中带入中变反应床层的锅炉水，应维持系统压力0.4MPa、中变反应器床层温度145~155℃并循环干燥。

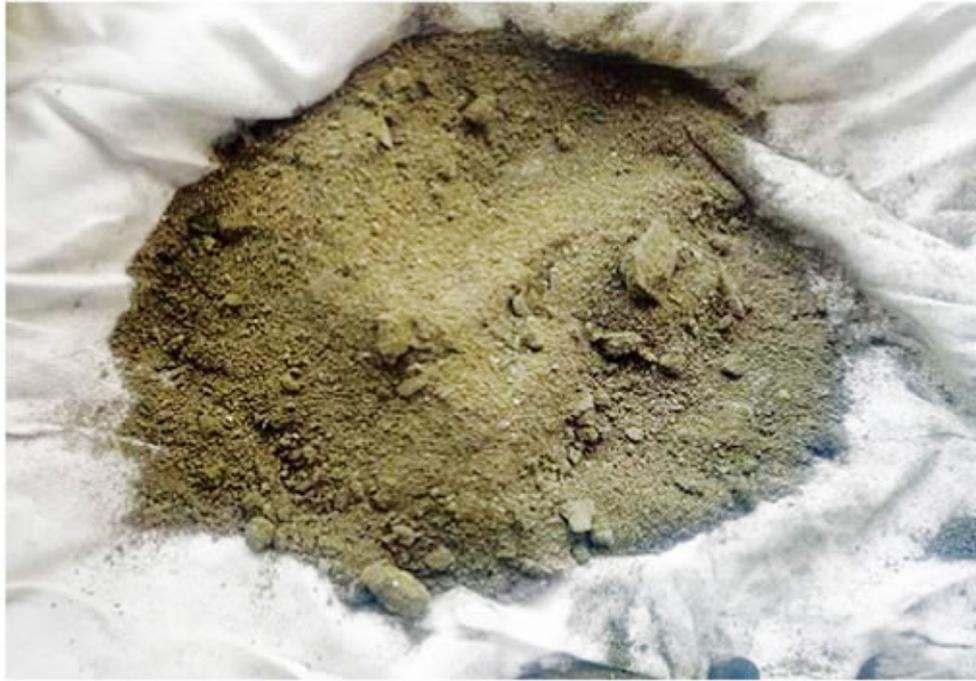
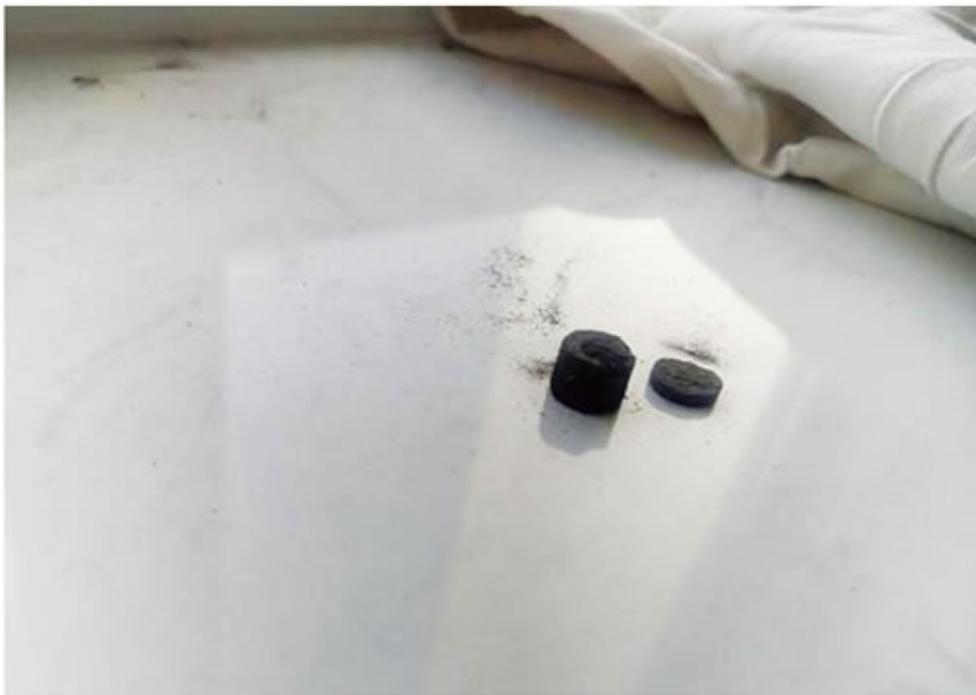
图 5 BE101 管束内垢样

(1) BE101清理。BE101管箱盖板打开后，发现管束内结垢严重。垢样中存在大量破碎转化剂颗粒，见图5。

(a) 管束垢样粉末

(b) 管束中破碎转化剂颗粒

1号制氢采用烃类蒸汽转化剂Z417/Z418，Z417以高铝水泥为粘结剂，以钾碱为抗积炭助剂，Z418以预烧硅酸钙为载体，两种转化剂均以金属镍为活性组分。结合BE101管束结垢状态、垢样分析数据和管束减薄腐蚀穿孔形貌可以推断，管束泄漏主要原因是催化剂粉末或碎片附着在管束内部，垢下腐蚀造成。
