制氢转化炉管延伸段裂纹泄漏原因分析及处置

摘要：制氢装置顶烧方箱式蒸汽转化炉运行中炉管延伸段陆续发生多处穿透性裂纹泄漏，通过对炉管进行失效分析，查找裂纹产生的原因，提出改变外部保温、内部保温盒设计高度等措施，经一个周期的运行，验证了处置措施的合理性。

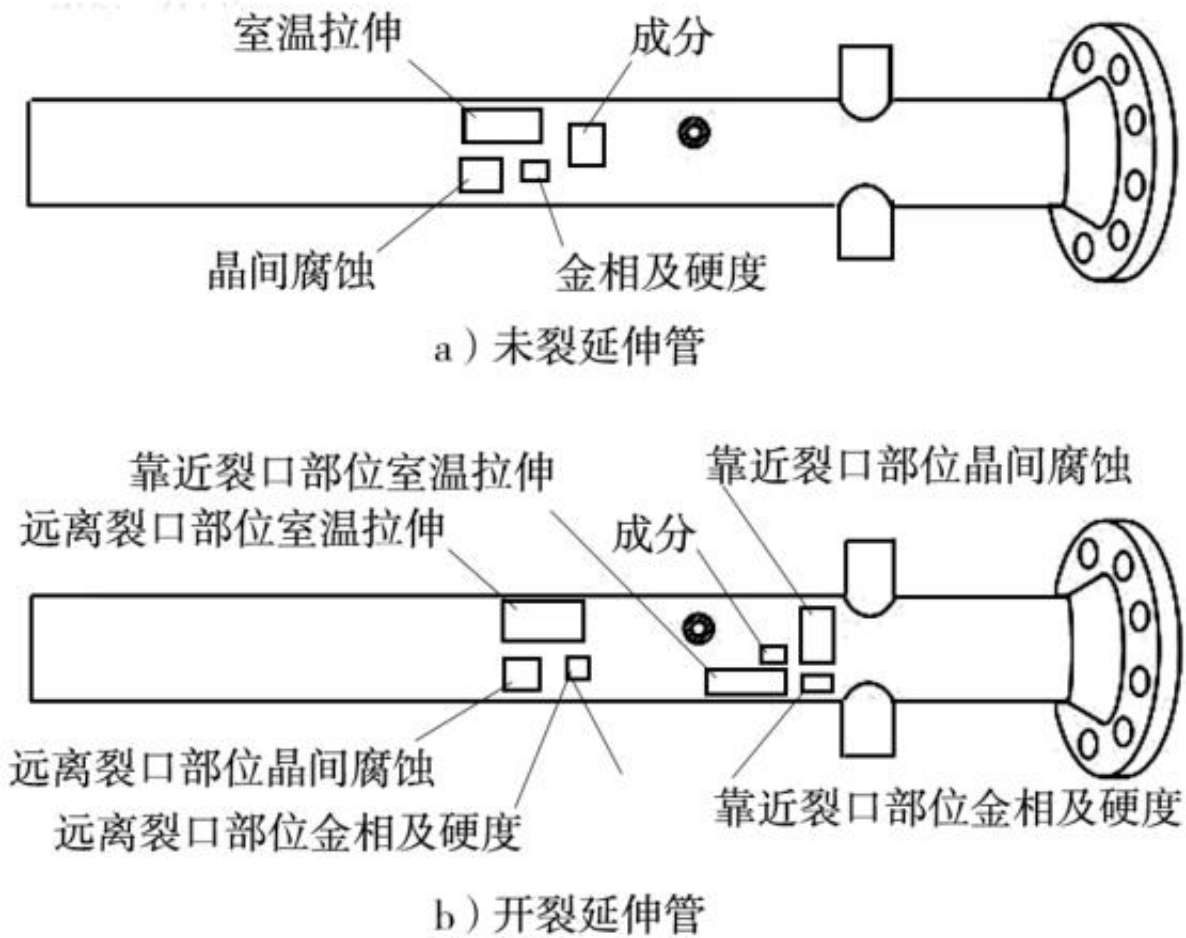
图2 延伸管取样示位置

装置停工后，分别对2根未开裂延伸管及2根开裂延伸管的裂纹部位及远离裂纹部位取样，进行外观检查、理化分析及性能试验，取样部位如图2所示。

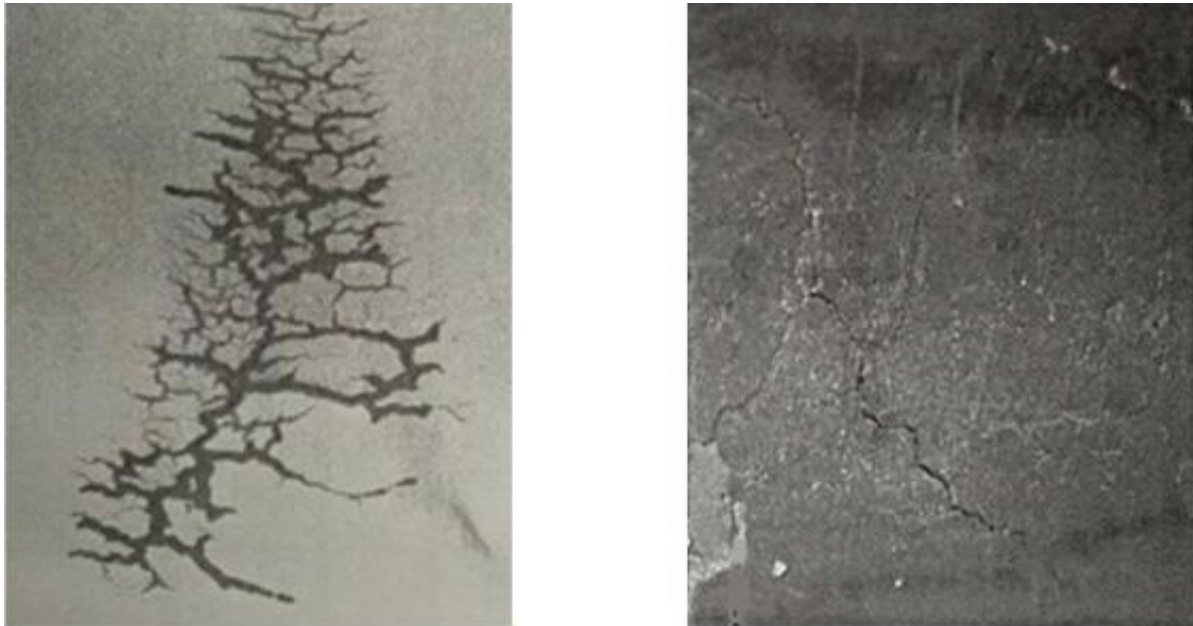
图3 延伸管内壁裂纹形态

开裂部位外壁可明显观察到一条或多条横向裂纹，长（10~20）mm不等，开裂部位内壁可明显观察到宏观裂纹，裂纹在内壁呈龟裂状分布，最长约70mm，典型裂纹形式如图3所示。

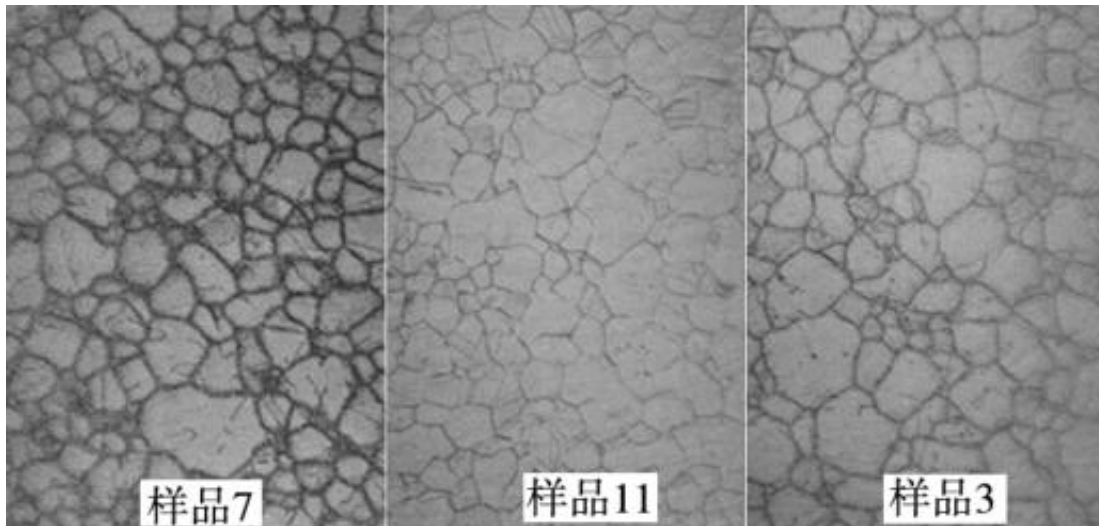
图4 延伸管显微组织

分别对未开裂延伸管及未开裂延伸管的裂纹部位及远离裂纹部位取样进行金相观察，组织均为奥氏体，晶粒度约为4级，见图4。

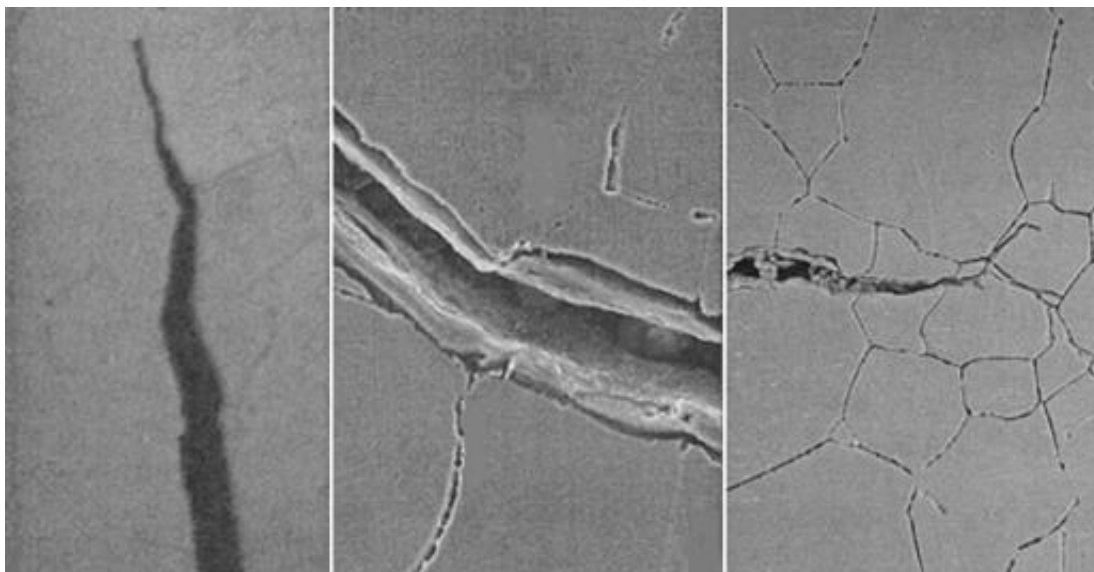
图5 开裂延伸管金相观察

各试样能满足ASMESA213对TP304H材料的要求，对开裂延伸管裂纹情况进行光学/电子金相观察和微区能谱分析，开裂延伸管裂纹垂直于内壁，从内壁起裂，以穿晶方式向外壁扩展，裂纹分支较少，沿开缝缝隙边缘有氧化物附着，主要为氧化铁、氧化铬和氧化硅，在主裂纹附近有数条垂直于内壁的小裂纹。见图5。

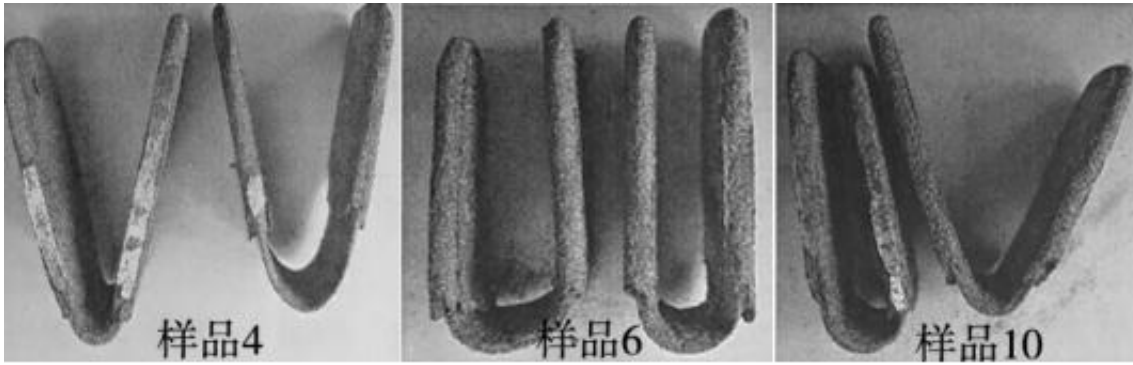
图9 晶间腐蚀试验结果

分别对未开裂延伸管及开裂延伸管多处取样进行晶间腐蚀敏感性试验，多组试样晶粒均严重脱落，经弯曲试验部位晶粒脱落明显、厚度减薄，表明取样部位延伸管已发生严重敏化，试验结果如图9所示。材料敏化虽与此次炉管开裂无直接关系，但为保证炉管后续安全运行，对炉管延伸段进行更换，考虑到现场施工、焊接等多方面因素，此次延伸段更换为与主体相同材料，HP-Nb-mod离心铸造管。
