制氢转化炉管延伸段裂纹泄漏原因分析及处置

摘要：制氢装置顶烧方箱式蒸汽转化炉运行中炉管延伸段陆续发生多处穿透性裂纹泄漏，通过对炉管进行失效分析，查找裂纹产生的原因，提出改变外部保温、内部保温盒设计高度等措施，经一个周期的运行，验证了处置措施的合理性。

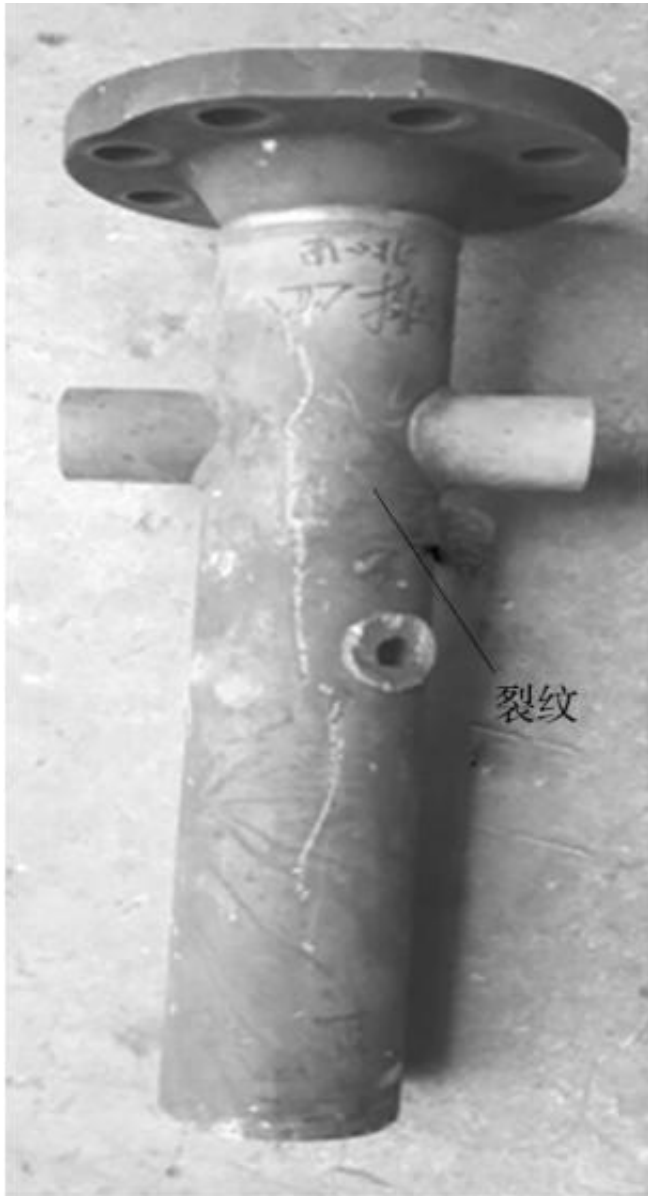
图 1 开裂管裂纹位置

裂纹位于炉膛外延伸段支耳管下方15mm处母材上(图1)，为横向裂纹，长度约10mm，延伸管下部从炉顶至上猪尾管加强管上沿处有保温，上部无保温。制氢装置于2014年10月开工，截止2017年2月，期间开工7次，累计运行510d。装置运行以来进料介质为天然气与水蒸气，转化入口操作温度 $(595 \pm 5)^\circ\text{C}$ ，出口操作温度 $(805 \pm 8)^\circ\text{C}$ ，入口操作压力2.9MPa，出口操作压力2.7MPa，装置负荷一直维持60%，均在设计范围内，运行过程中监测CI及S均未检出，可排除操作异常及腐蚀原因。

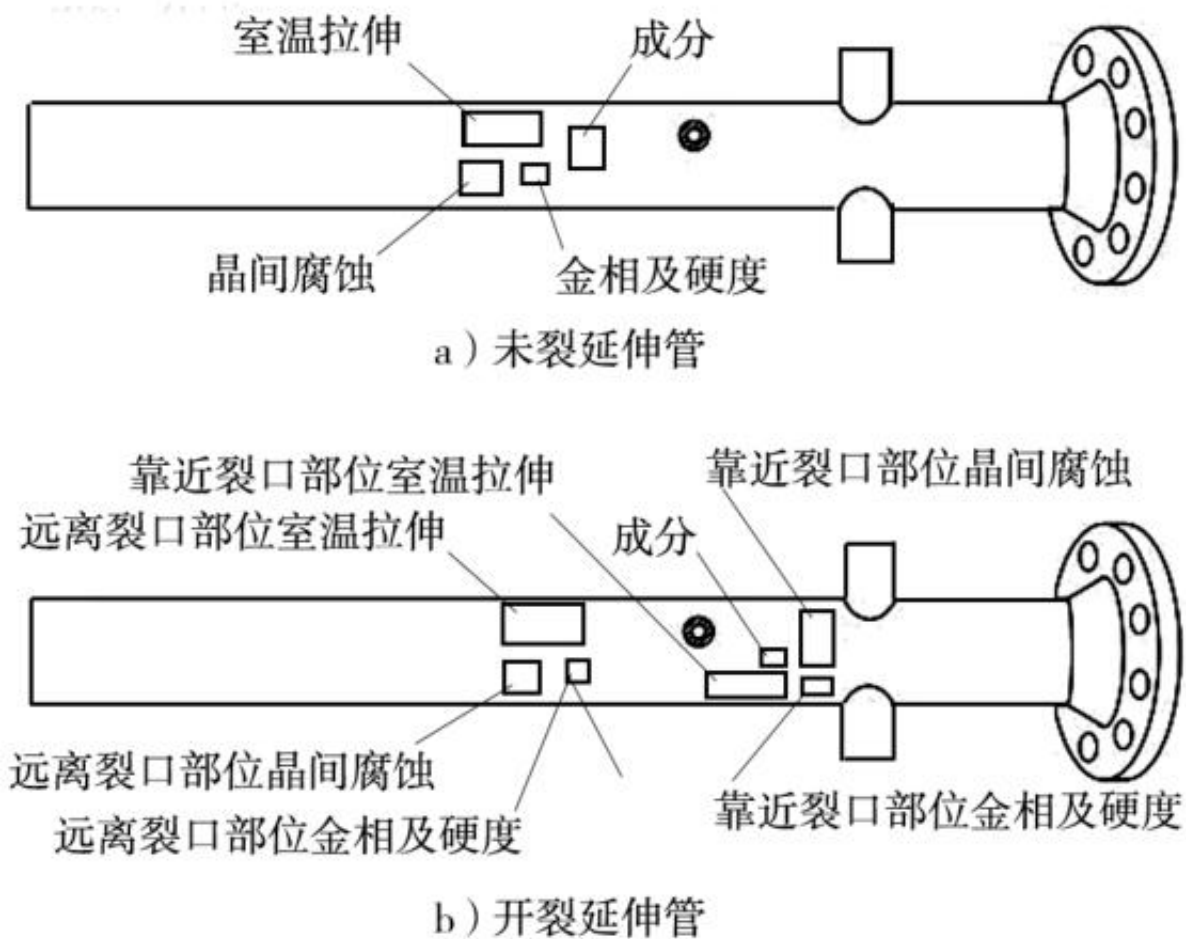
图2 延伸管取样示位置

装置停工后，分别对2根未开裂延伸管及2根开裂延伸管的裂纹部位及远离裂纹部位取样，进行外观检查、理化分析及性能试验，取样部位如图2所示。

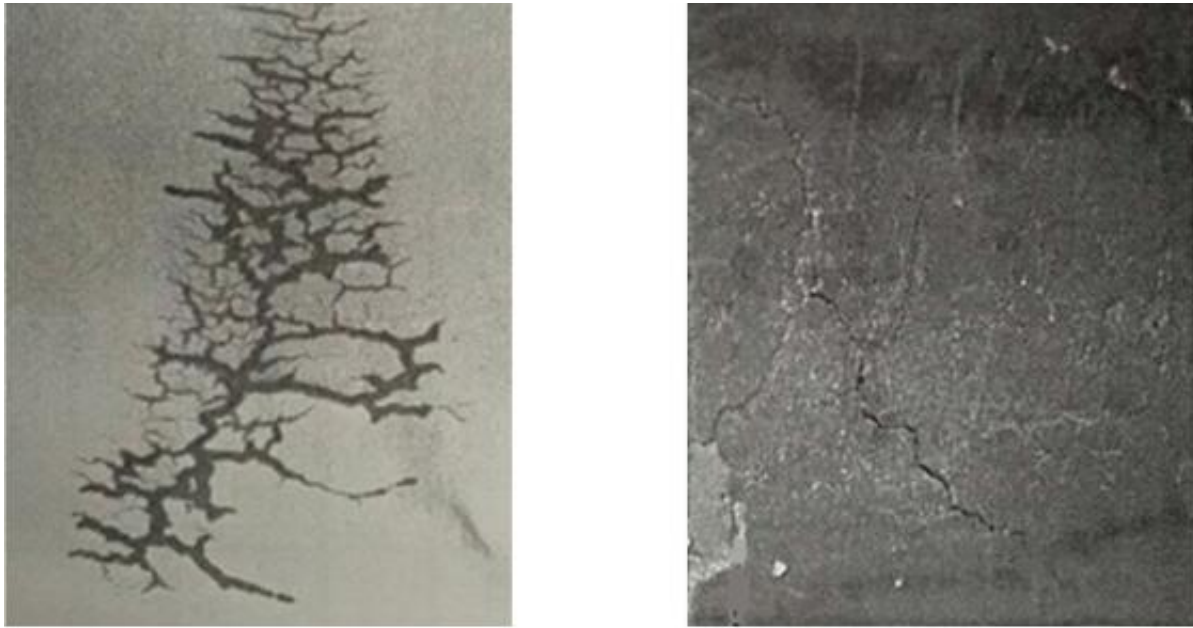
图3 延伸管内壁裂纹形态

开裂部位外壁可明显观察到一条或多条横向裂纹，长（10~20）mm不等，开裂部位内壁可明显观察到宏观裂纹，裂纹在内壁呈龟裂状分布，最长约70mm，典型裂纹形式如图3所示。

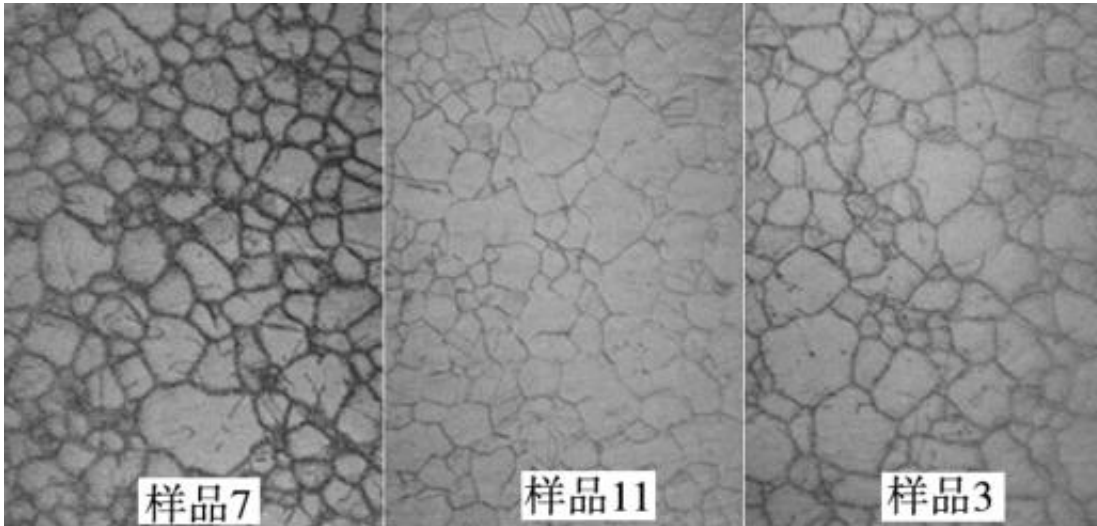
图4 延伸管显微组织

分别对未开裂延伸管及未开裂延伸管的裂纹部位及远离裂纹部位取样进行金相观察，组织均为奥氏体，晶粒度约为4级，见图4。

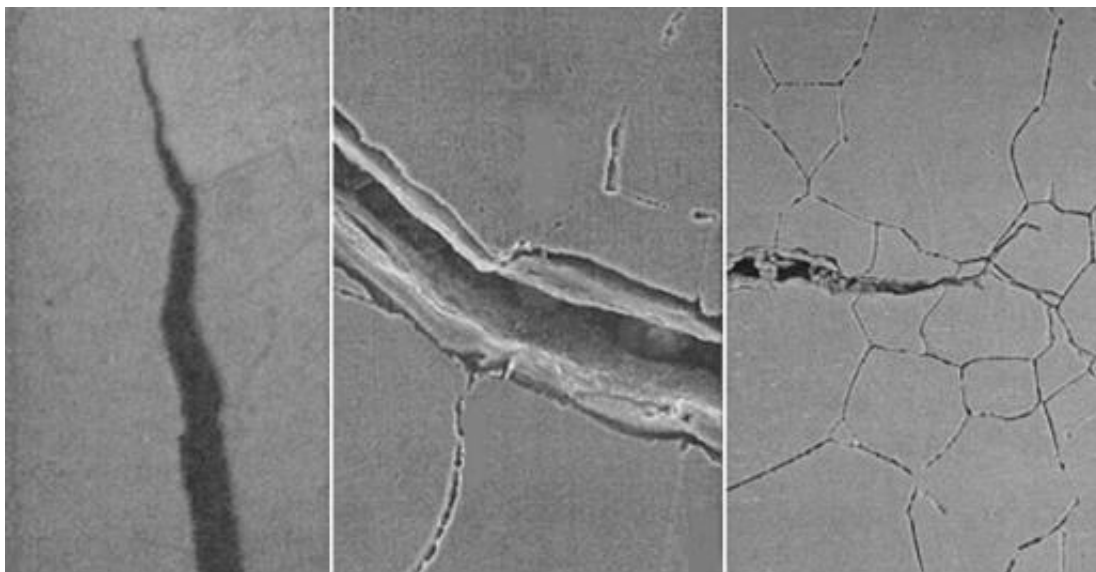
图5 开裂延伸管金相观察

各试样能满足ASMESA213对TP304H材料的要求，对开裂延伸管裂纹情况进行光学/电子金相观察和微区能谱分析，开裂延伸管裂纹垂直于内壁，从内壁起裂，以穿晶方式向外壁扩展，裂纹分支较少，沿开缝缝隙边缘有氧化物附着，主要为氧化铁、氧化铬和氧化硅，在主裂纹附近有数条垂直于内壁的小裂纹。见图5。

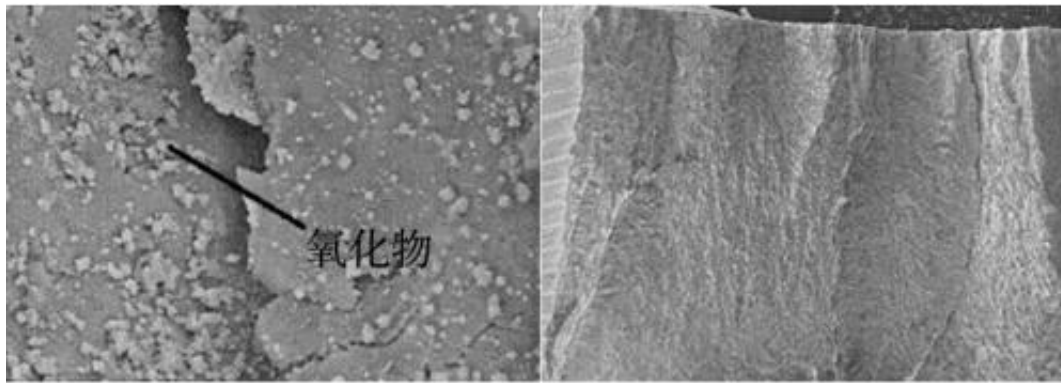
图6 断口原始形貌

将开裂延伸管裂纹打开，进行断口形貌观察和微区能谱分析，裂纹从内壁起裂，为多源起裂，断口表面覆盖大量氧化物，主要为氧化铁和氧化铬。见图6。

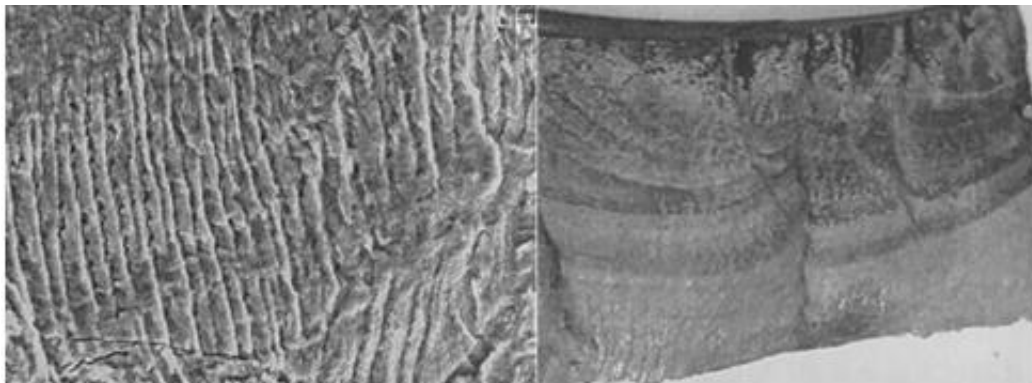
图7 清洗后断口形貌

清洗断口并观察断口形貌，从宏观照片和电子金相照片均可观察到幼小、基本相互平行的局部裂纹，扩展方向相垂直，为典型的疲劳裂纹特征，表明试样发生疲劳损伤。见图7。

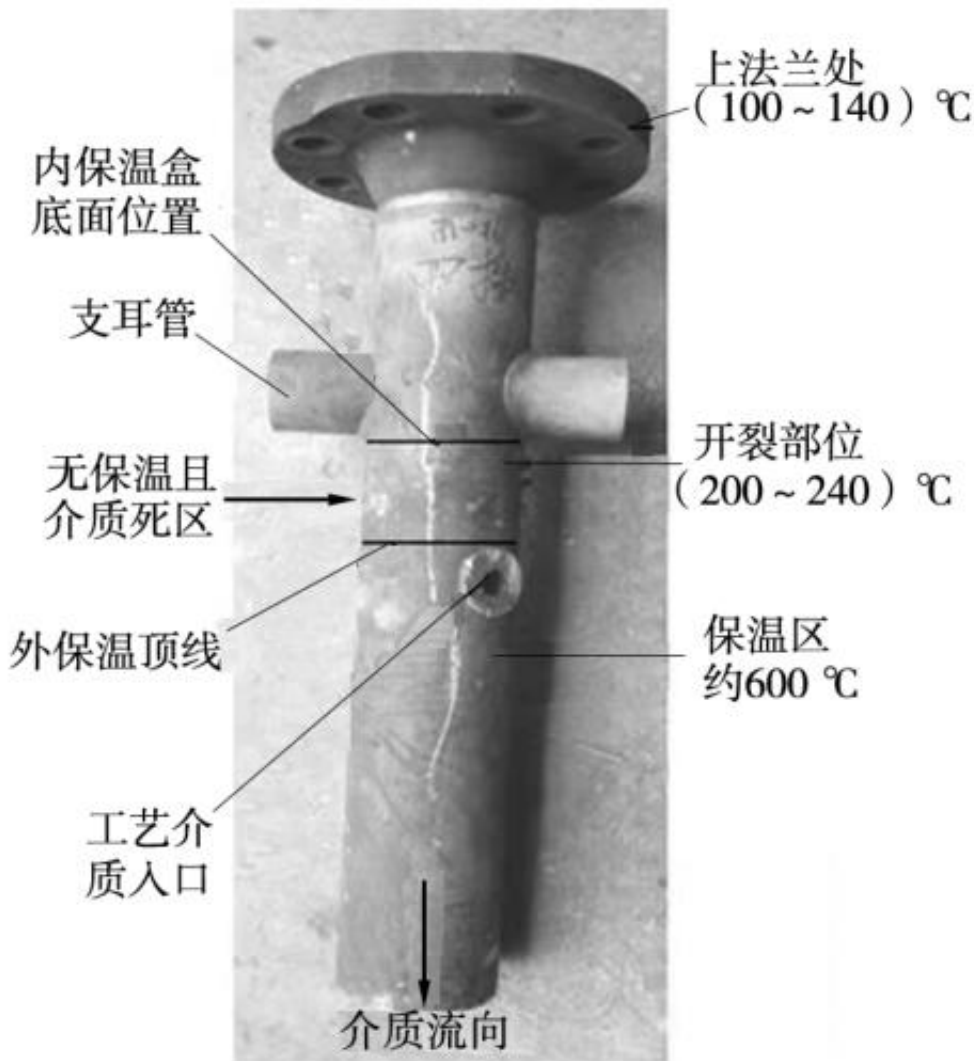
图 8 炉管开裂区域裂纹成因分析

开裂延伸管裂纹主要特征：内壁裂纹呈龟裂状，裂纹垂直于内壁，以穿晶形式由内壁向外壁扩展，断口具有疲劳特征，多源起裂，裂纹缝隙边缘有氧化物，开裂特征符合热疲劳损伤特征。该延伸管开裂部位均位于内保温盒底面至外部未保温区域的交界处，在运行过程中实测（图8），上部法兰温度（100~140），下部保温区域温度约600，开裂部位附近炉管管壁温度（200~240），内部保温盒与延伸管内壁间有1mm左右的间隙，天然气和水蒸汽介质可延着间隙进入延伸管上部。转化操作压力（2.79~3.2）MPa，该压力下水蒸汽的露点温度为（220~230）。当天然气和水蒸汽介质延着间隙进入延伸管上部时，温度越来越低，降到水蒸汽的露点温度时，水蒸汽即开始冷凝液化，液化水滴沿管壁流至开裂部位附近再次蒸发产生较大的温度变化，产生热应力。装置运行期间，水蒸汽的液化和汽化过程在开裂部位附近持续进行，产生交变应力，支耳管焊缝下部、延伸管保温区和未保温区交界处部位的热应力最大，随着时间的推移，此部位即发生热疲劳开裂。

将外部保温由原设计提高至上法兰以下，将内保温盒底部延至上猪尾管上沿处，使内部介质温度远高于操作压力条件下蒸汽的露点温度，避免出现凝结水滴造成交变应力导致开裂。

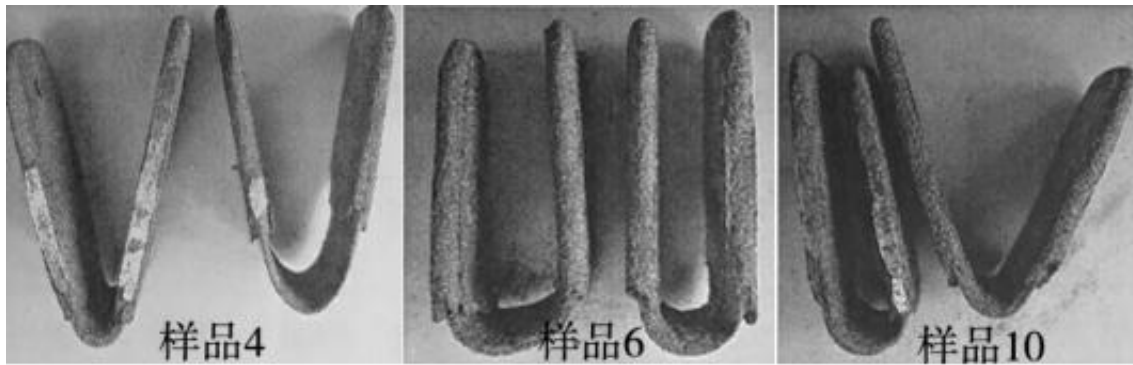
图9 晶间腐蚀试验结果

分别对未开裂延伸管及开裂延伸管多处取样进行晶间腐蚀敏感性试验，多组试样晶粒均严重脱落，经弯曲试验部位晶粒脱落明显、厚度减薄，表明取样部位延伸管已发生严重敏化，试验结果如图9所示。材料敏化虽与此次炉管开裂无直接关系，但为保证炉管后续安全运行，对炉管延伸段进行更换，考虑到现场施工、焊接等多方面因素，此次延伸段更换为与主体相同材料，HP-Nb-mod离心铸造管。
