# 制氢钢瓶爆裂失效分析

张杰，邱康勇，吴继权

**摘要：**通过宏观检查并结合台式直读光谱仪OES、万能材料试验机UTM、金相显微镜OM、扫描电子显微镜SEM、能谱仪EDS等检测分析仪器，对一只爆裂制氢钢瓶进行失效分析。结果表明：靠近钢瓶底部过渡圆弧位置的内壁上存有环向裂纹；该钢瓶作为氢气反应容器及氢气存储容器时在长期使用过程中，内壁承受交变压应力；在交变压应力作用下，环向裂纹向外扩展，造成钢瓶有效壁厚减薄，减薄到不足以承受内部压力时，钢瓶发生爆裂。

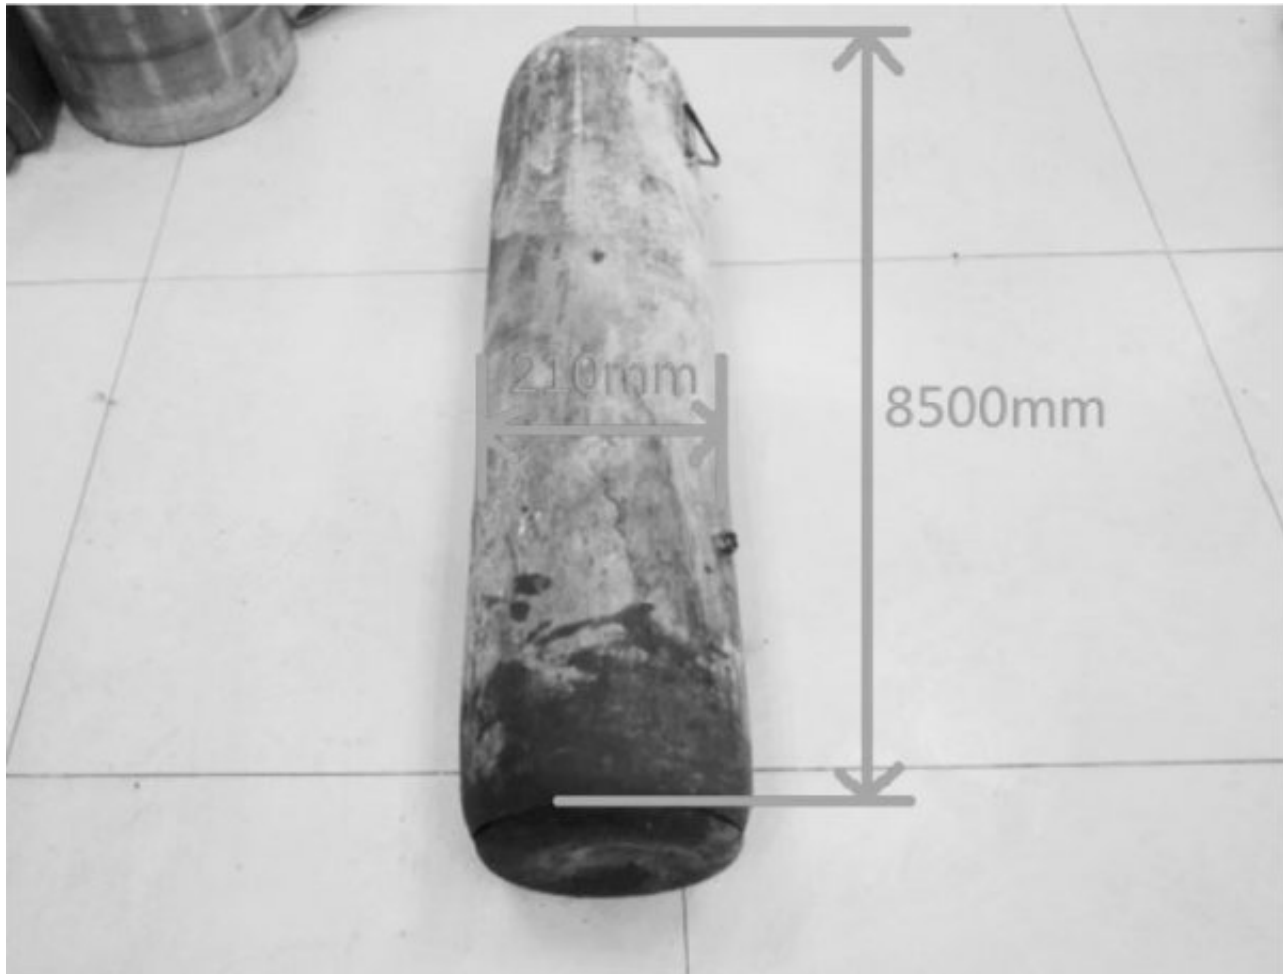
图 1 钢瓶外观形貌

爆裂钢瓶外观形貌见图1，从图中可见：钢瓶表面覆有蓝色油漆，油漆面不完整；钢瓶表面无任何标识；钢瓶爆裂发生在底部过渡圆弧位置；瓶底整体与瓶身分离。

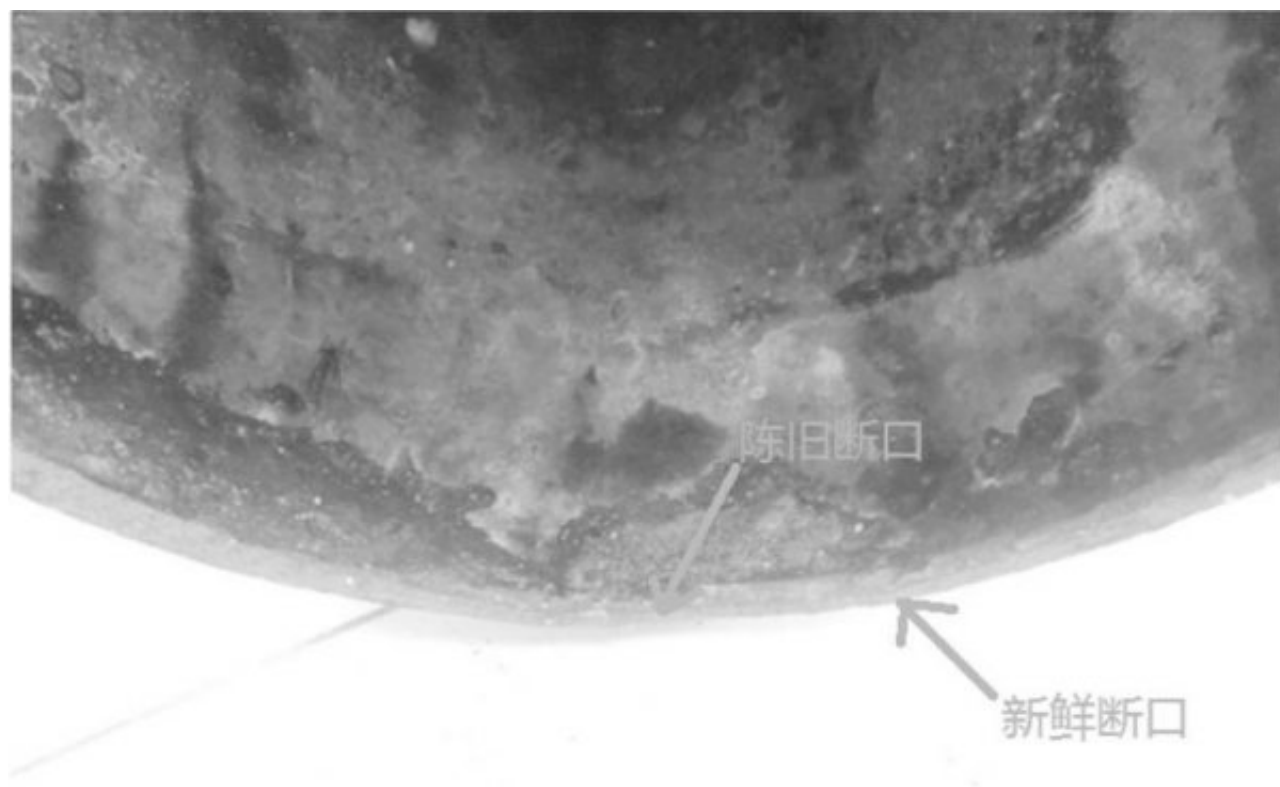
图 2 断口形貌

钢瓶断口形貌见图2。从图中可见：钢瓶断口分为暗黑区域与明亮区域。暗黑色区域是陈旧断口，为本次断裂之前发生的断裂；明亮区域为新鲜断口<sup>[1]</sup>，为本次断裂产生的结果。明亮区域断口中最薄处壁厚为2.8mm。

；瓶底整体与瓶身分离；钢瓶爆裂前，内部已存在陈旧断口；新鲜断口中最薄处壁厚为2.8mm，而该处原始壁厚应为7.4mm。从而表明有效壁厚减薄，不足以承受该钢瓶内部压力时，钢瓶发生爆裂。结合电子显微镜观察和能谱分析可知：陈旧断口上覆盖物主要成分为硅粉、烧碱、水在一起的反应产物，实则为溶液浸入内壁后残留所致。清理覆盖物后断口上未发现腐蚀坑，断口微观形貌为韧窝，并且韧窝边缘形状完整清晰。从而表明陈旧断口在形成过程中，腐蚀不是主要因素<sup>[7]</sup>。

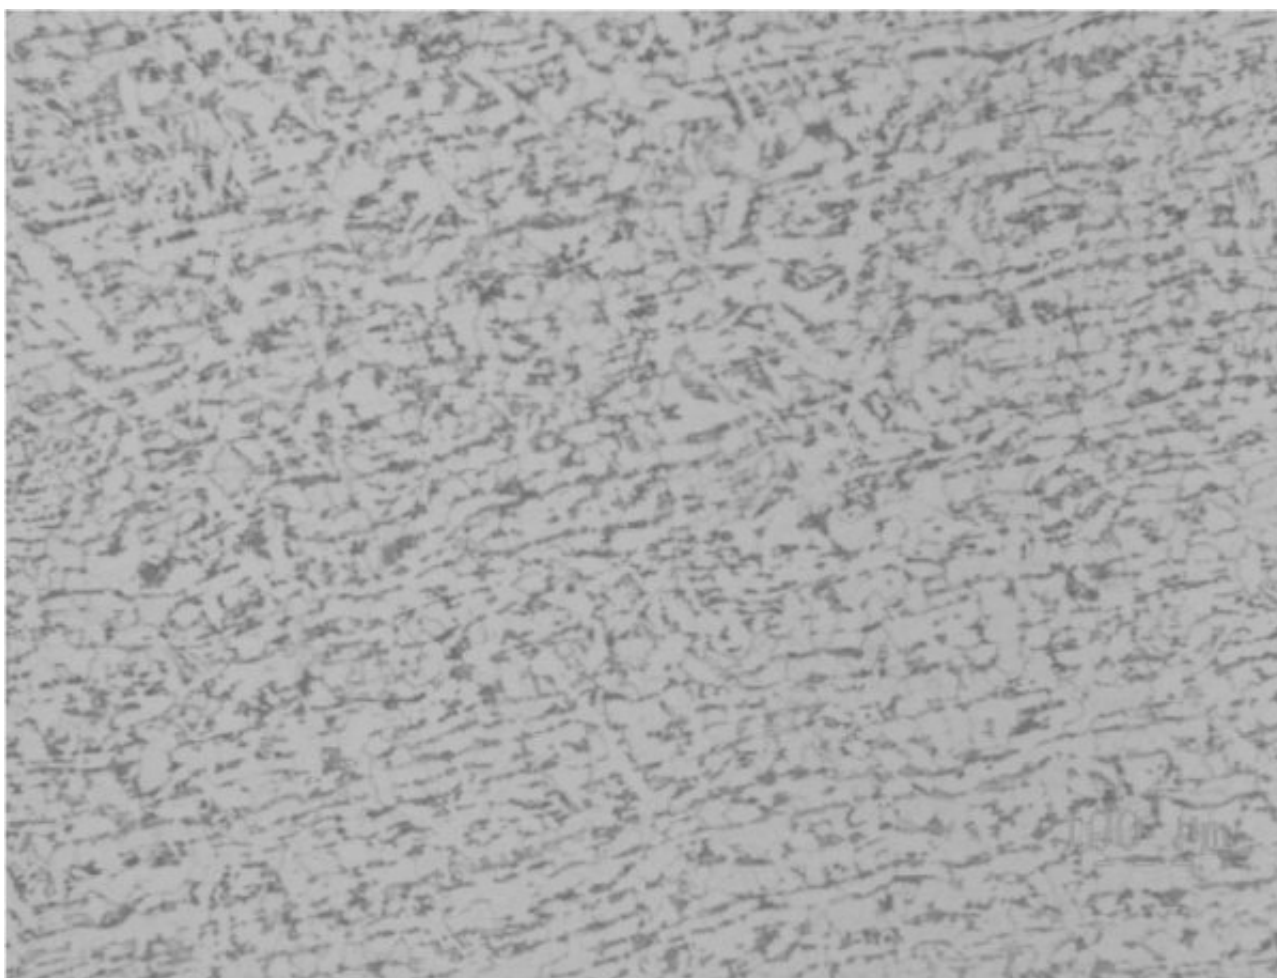
图 3 铁素体 + 珠光体

在钢瓶上取截面试样，经镶嵌、打磨、抛光后，用4%硝酸酒精溶液进行浸蚀。钢瓶金相组织见图3，金相组织为铁素体+珠光体。根据GB/T13299-91《钢的显微组织评定方法》[3]中的带状组织评定，带状组织评级结果为2级。

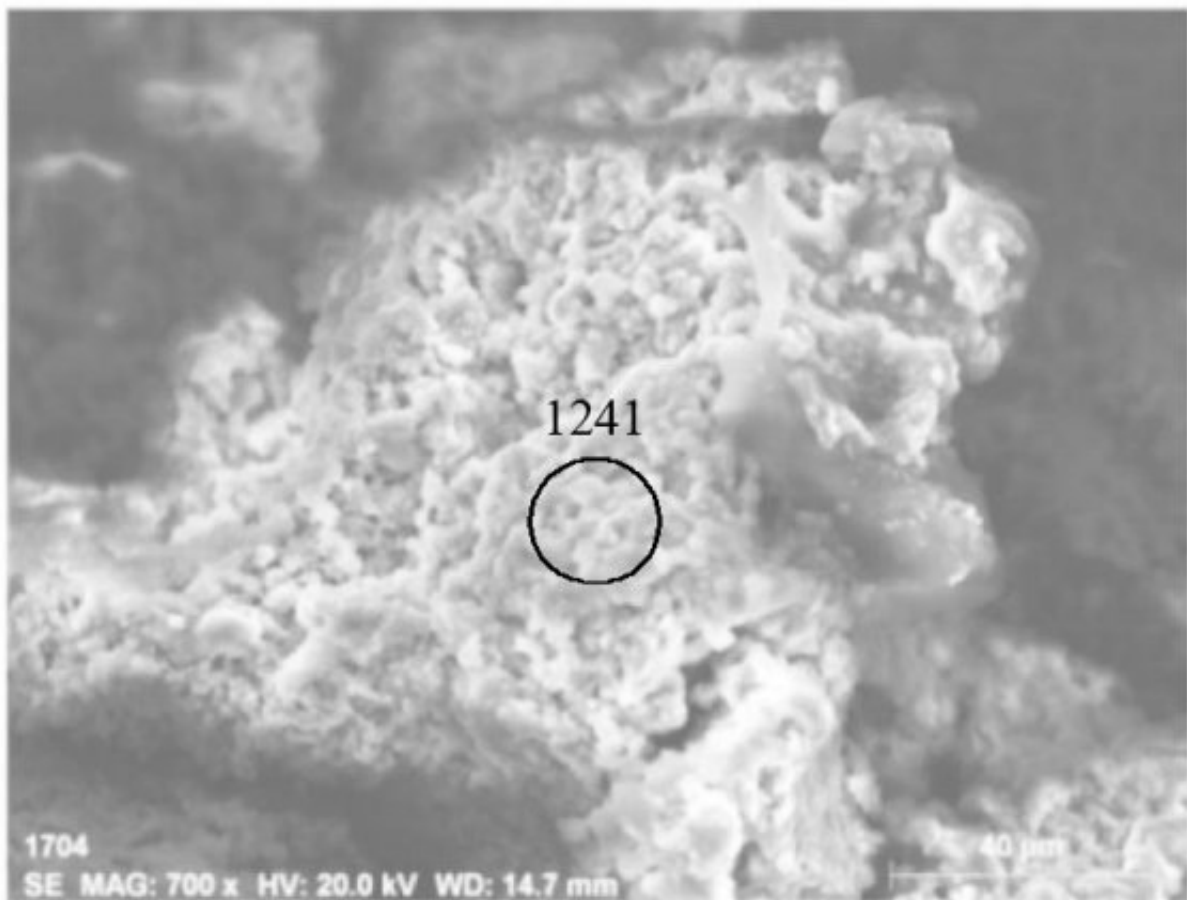
图4 覆盖物形貌

从断口上取样，经无水酒精清洗干净、干燥后，置于扫描电镜下进行观察。陈旧断口位置上可见明显覆盖物，覆盖物形貌见图4

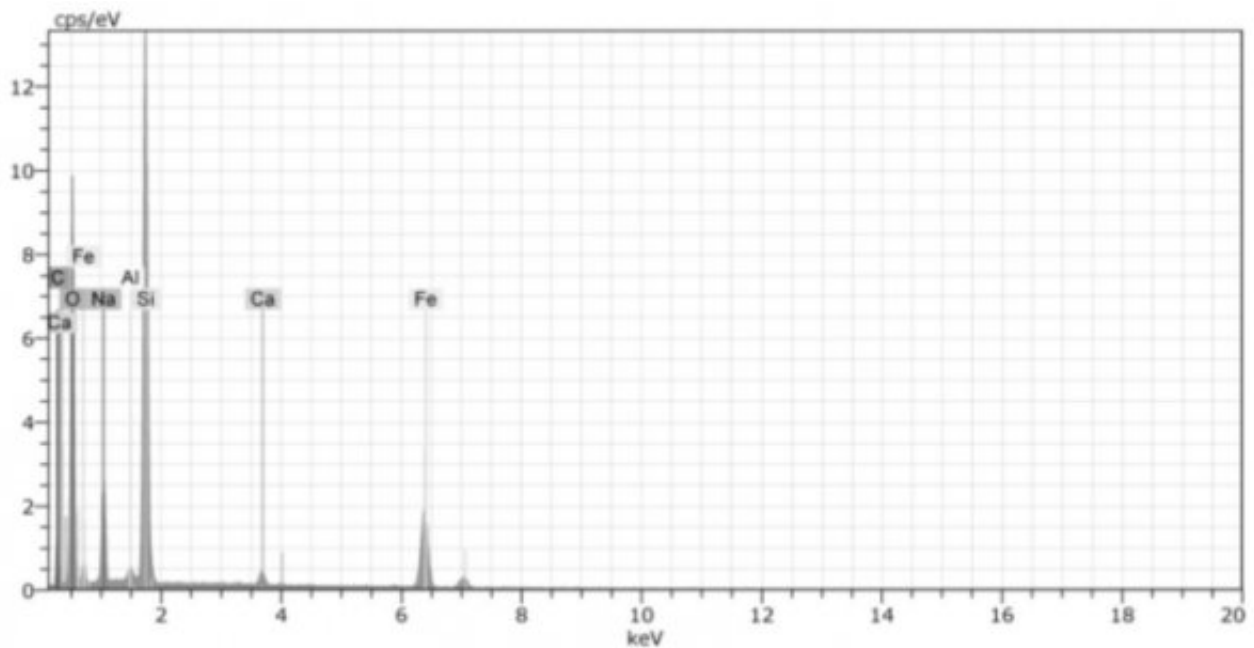
图5 覆盖物能谱分析结果

图5，由分析结果可推断出该覆盖物应为制氢过程

中的反应产物 $\text{Na}_2\text{SiO}_3$ ，同时还有少量Al、Ca元素，Al、Ca元素为所加物品中的杂质元素。

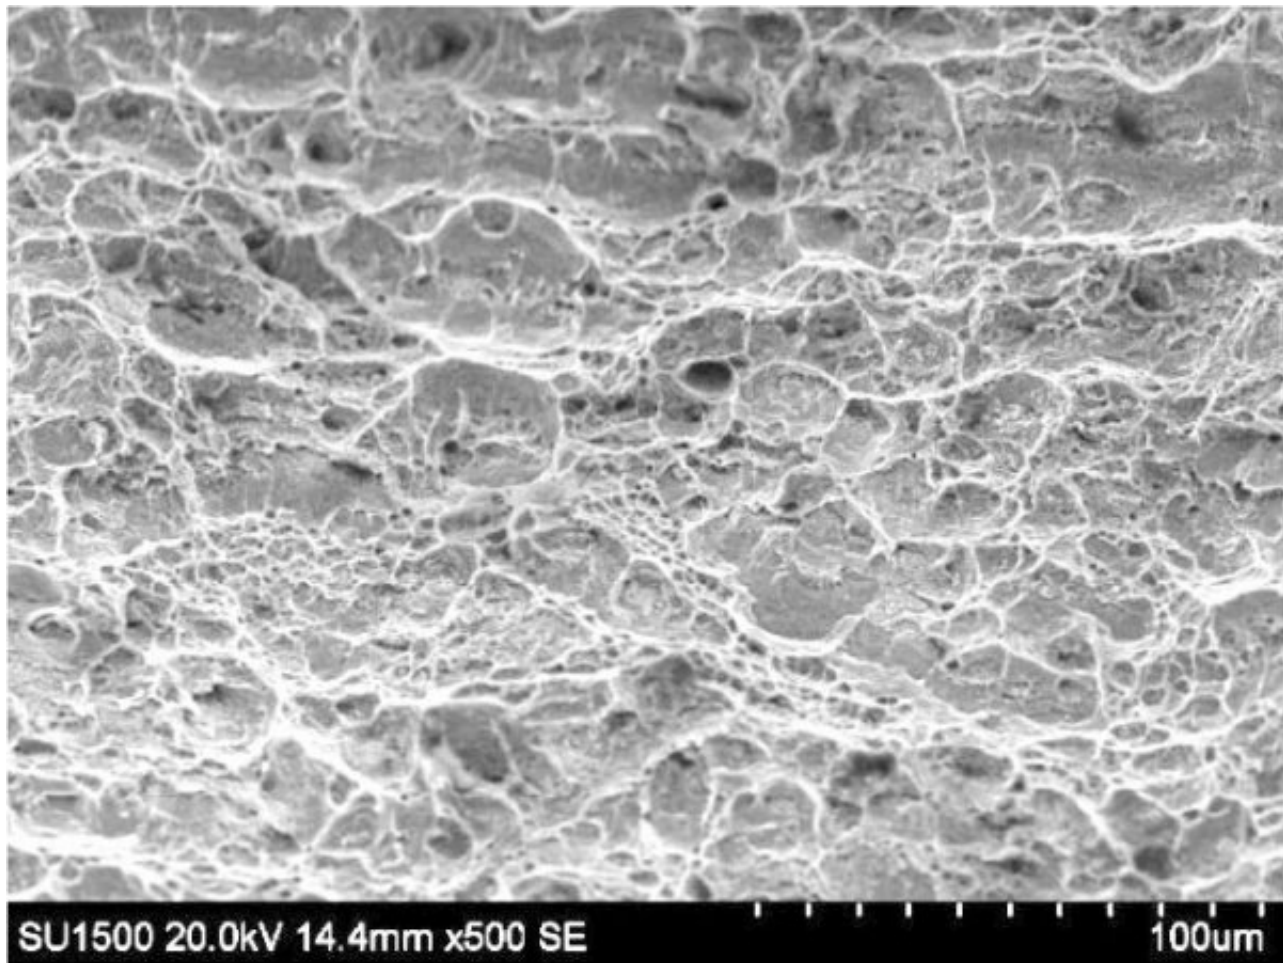
图 6 断口微观形貌

将陈旧断口进行进一步清洗干净、干燥后，置于扫描电镜下进行观察。断口形貌见图6。图中可见大量细小韧窝，韧窝边缘形状完整。

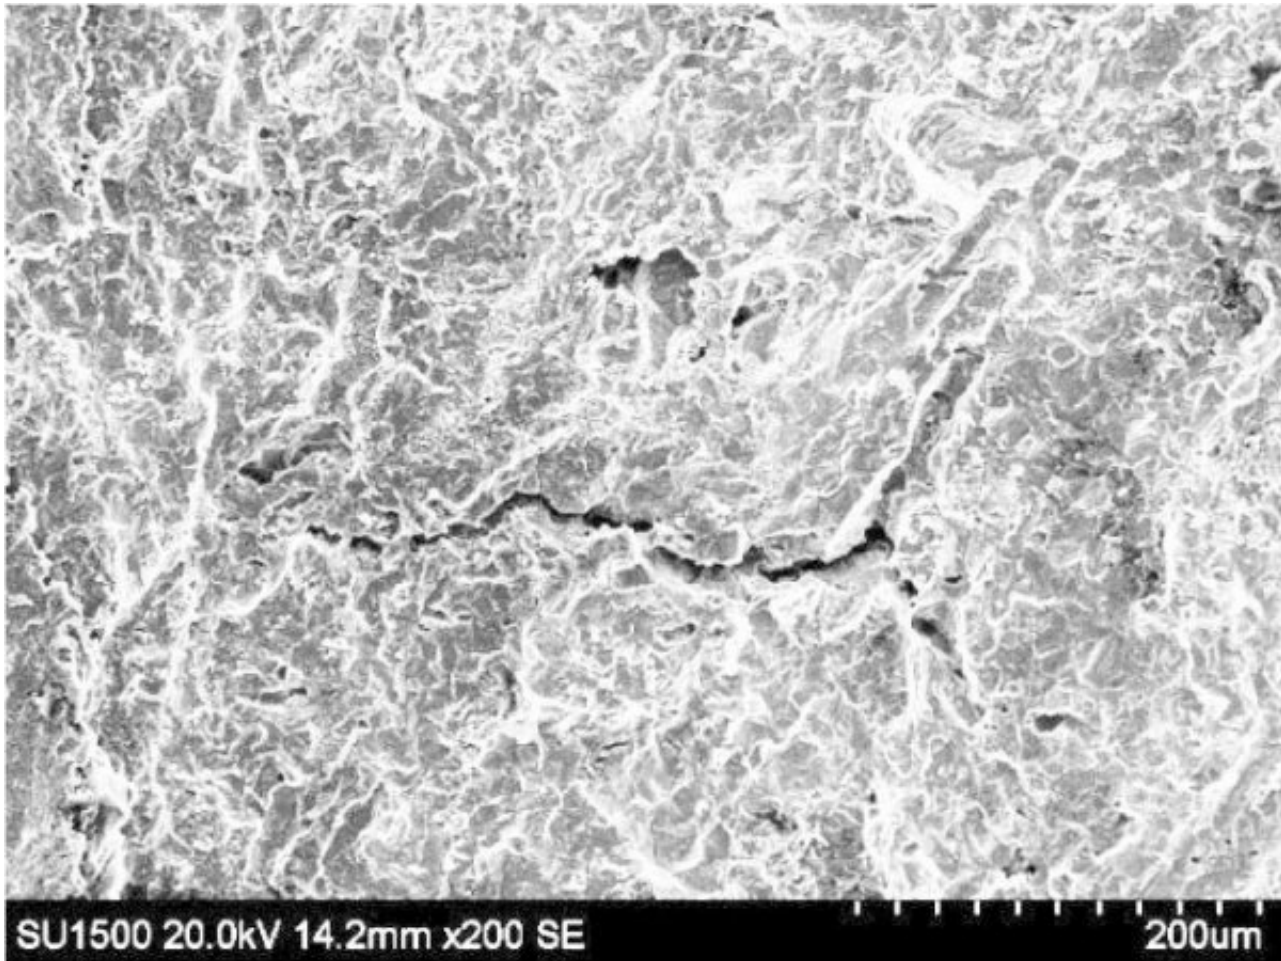
图 7 环向裂纹

对断口附近内壁表面进行观察，在断口附近可见与断口平行的微裂纹（环向裂纹）存在（见图7）。

利用电子显微镜对陈旧断口附近内壁进行检查可知，内壁上存在与断口平行的微裂纹（环向裂纹）。通常对于承受内压的设备，内壁所

受的周向应力近似为轴向应力的两倍，在内壁上产生纵向裂纹优于环向裂纹<sup>[8]</sup>。

由此可知，断口附近微裂纹不是在本次钢瓶爆裂过程中产生。该类型微裂纹应是在钢瓶使用过程中由于钢瓶内壁原始缺陷在交变压应力下引发的。通常原始缺陷是在钢瓶生产过程中产生<sup>[9-10]</sup>。结合钢瓶断口宏观检查可知：钢瓶内壁环向裂纹是造成钢瓶上形成陈旧断口的前提。

综合以上分析可知，位于钢瓶底部应力集中部位附近的环向裂纹在交变应力的作用下扩展，造成有效壁厚减薄，减薄到不足以承受钢瓶内部压力时，发生爆裂。
