# 生物质锅炉炉管开裂失效分析

**摘要:** 针对某燃烧生物质锅炉炉管长期服役开裂失效的情况, 通过化学成分分析、力学性能测试、扫描电镜、能谱分析及金相组织分析的测试方法, 对开裂炉管进行取样, 分析了开裂失效的原因。结果表明, 烟气冲刷腐蚀是炉管减薄的主要原因; 同时烟气和锅炉间歇工作导致露点腐蚀, 使管壁集聚了大量 $\text{Cl}^-$ 和 $\text{S}^{2-}$ , 加剧了对炉管的腐蚀; 炉管长期服役时的局部过热导致组织老化, 造成部分区域力学性能下降, 也是炉管失效的一个原因; 最终导致炉管开裂的原因是炉管爆破失效。

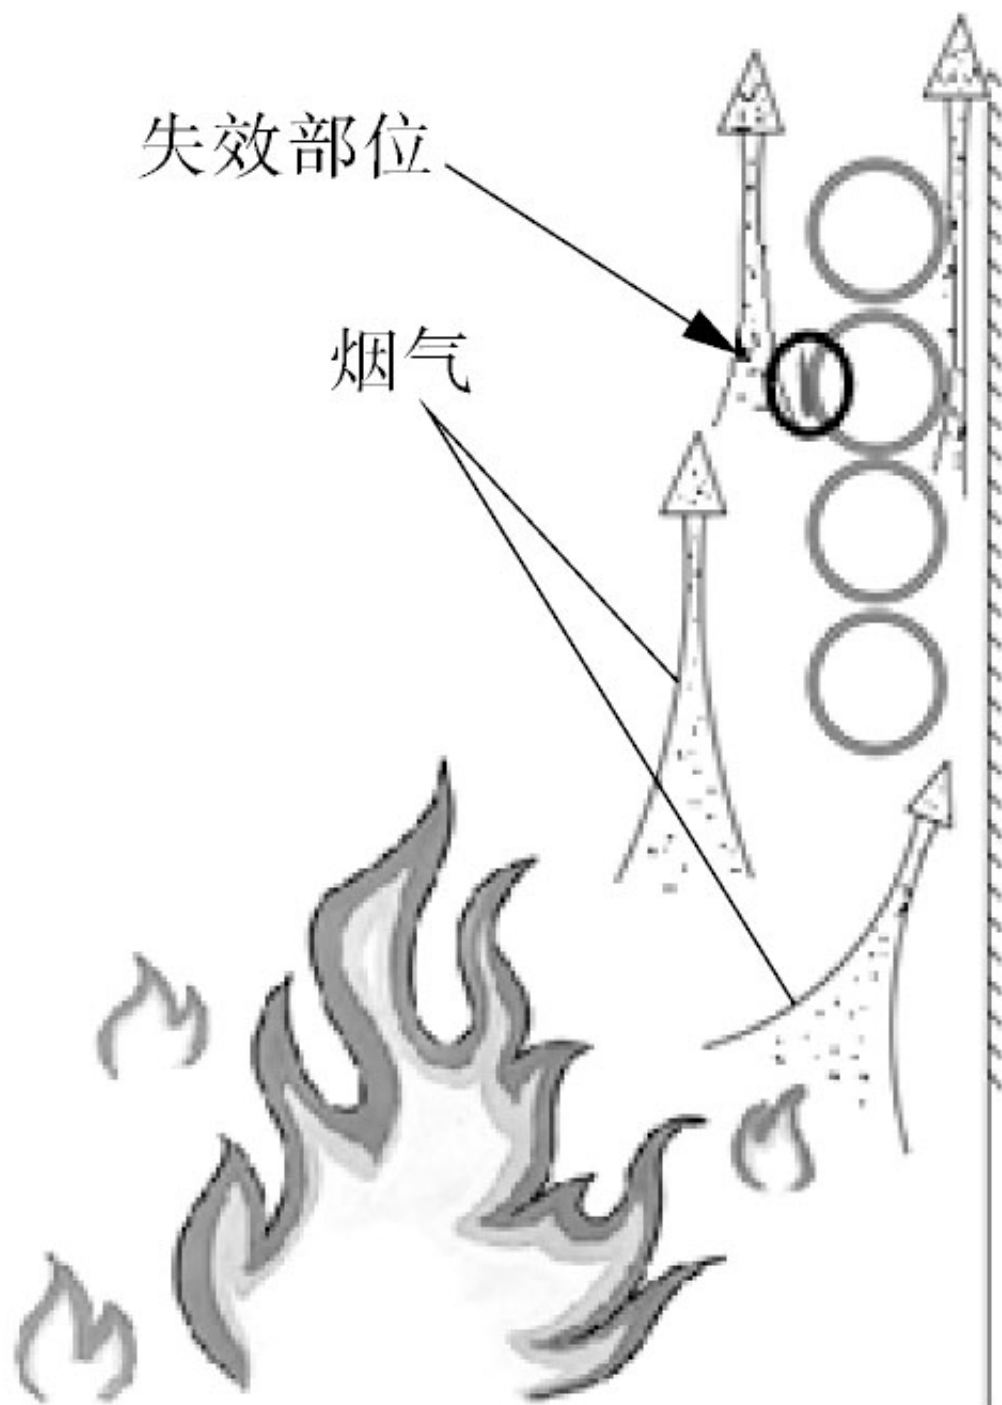
图 1 炉管失效位置示意

发生失效的锅炉为型号YLB-14000M的燃烧生物质锅炉, 制造日期为2014年4月。锅炉中央为火焰, 四周墙壁上布置有盘管式炉管。设计压力1.4MPa, 出油温度285℃, 循环流量800m<sup>3</sup>/h。炉管材料为20G, 管内流动介质为L-QC320型有机热载体。锅炉通过将燃料燃烧, 产生火焰加热炉管内的有机热载体将热量带出, 炉管的服役温度未知。失效的部位见图1中标注处。

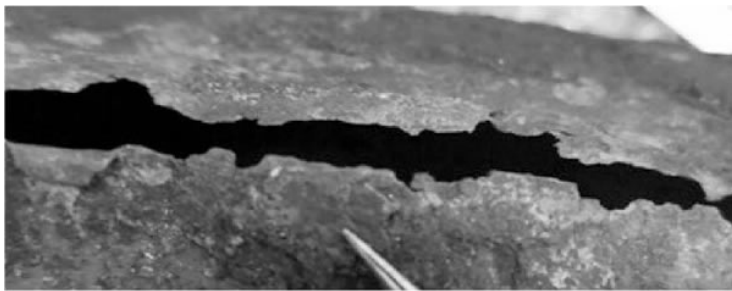
(a) 加工前 A 管向火侧

向火侧裂纹经测量长度约为210mm，边缘呈锐边，部分区域边缘向炉管外表面翻折，裂纹及裂尖处的厚度平均值为0.50~0.52mm；背火侧的裂纹长度约为47mm，边缘也为锐边，测量时发现管径变化明显，向火侧和背火侧厚度减薄严重。从管侧面测量时，整管最厚处为顶部5.96mm，向火侧厚度减薄至最薄1.14mm，背火侧厚度最薄为1.22mm。管内径变化不大，管径变化主要由外部减薄引起。

B管上无明显裂纹，管径也有较明显变化，同样内径变化不大，主要是由外部减薄造成。从侧边测量，最厚处为顶部5.14mm，向火侧最薄处为2.08mm，背火侧最薄为2.78mm。对比两根管可知，相对出厂条件，两管各区域的厚度都有减小。管外壁有呈剥离状垢层，其结构比较疏松，内壁没有明显的剥离状垢层，如图3（a），（d）所示。取不同区域垢样进行测试，其厚度变化较大。

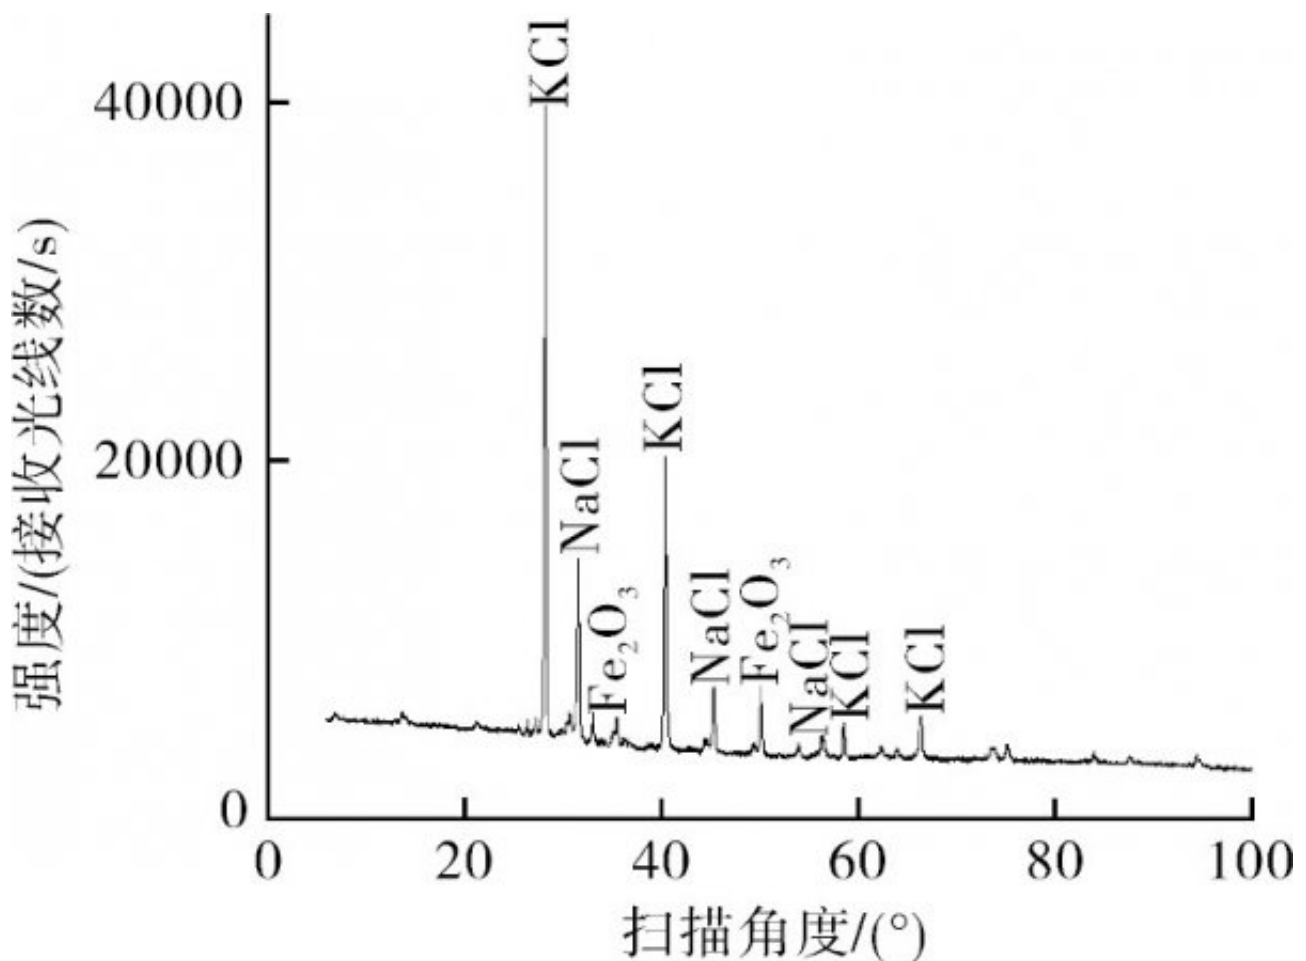
图4 裂纹处试样 XRD 图

从图4中可以看出，主要峰值与KCl，NaCl和 $\text{Fe}_2\text{O}_3$ 的特征峰对应良好

，而其他峰多为背景干扰或强度较低

，说明此试样中主要物质为KCl，NaCl和 $\text{Fe}_2\text{O}_3$

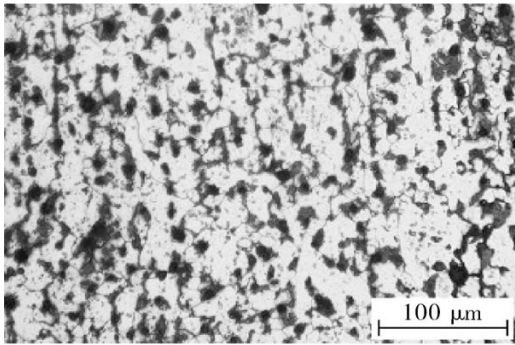
(a) A 管向火侧裂纹处试样 1

依照第1.3节所述方法取金相试样，进行光学金相显微镜和SEM观察，光学金相如图5所示。图中组织白色部分为铁素体，黑色部分为珠光体，符合20G的组织存在形式。可以看到，各个区域的组织都有一定的老化现象，根据DL/T674—1999<sup>[23]</sup>

的评定标准，大部分组织珠光体球化达到了2级，即有球化的倾向，小部分组织达到了球化3级，即轻度球化。在高温环境下服役时珠光体球化是必然的趋势<sup>[24]</sup>，且珠光体球化的速率与温度呈指数关系，图5所表现的球化现象说明炉管在服役时出现超温现象，而研究表明珠光体球化会削弱金属材料的室温抗拉强度和屈服强度。

图6中标注部位均为组织微裂纹，其中图6(a)左侧为炉管外壁，微裂纹区域大小与深度明显大于内壁，且有连成片趋势，但是内壁微裂纹分布的长度要稍长一些，说明炉管外壁受损程度更大，向火侧裂纹是从外壁向内壁扩展的，但是内部也有损伤，这也可以从图5(a)，(b)得以印证，图5(a)，(b)左侧为管外壁，组织破碎程度明显大于内壁。图6(b)中仅一小块区域有微小的裂痕，组织完好度明显优于向火侧裂纹处组织，这与炉管实际宏观损害情况相符。此外，未发现明显的晶界空洞和脱碳微裂纹等微观结构异常的现象，因此可以排除蠕变与氢致损伤的现象。

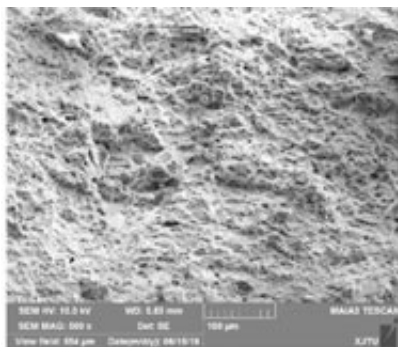
(a) A 管向火侧试样断口 500 ×

如图8(a)，(c)，(d)所示，拉伸试样断口的大部分区域为韧窝区，第二相粒子也清晰可见，这是典型的韧性断裂的结构特征，表明材料的韧性较好。但是对比图8(a)与(c)，(d)可见，图8(a)中解理区或准解理区明显多于图8(c)，(d)，解理区是脆性断裂的特征，表明虽然向火侧的材料仍然以韧性性能为主，但是韧性差于背火侧与顶部，反映了向火侧材料性能的下降。图8(b)展示的是A管向火侧试样边角处存在的解理区，在其他区域试样断口的边角处也同样能观察到解理区，是金属拉伸试验的正常现象。A管其他试样以及B管试样与图中展示类似，综合分析，各区域的韧性良好。
