## 一台生物质发电锅炉的过热器管高温腐蚀分析

摘要：对广西某生物能源有限公司一台HX170/10.5-1生物质发电锅炉高温过热器管发生高温腐蚀的情况进行了分析，并建议使用单位将12Cr1MoVG材质的高温过热器管更换为12Cr1MoVG+TP347材质。

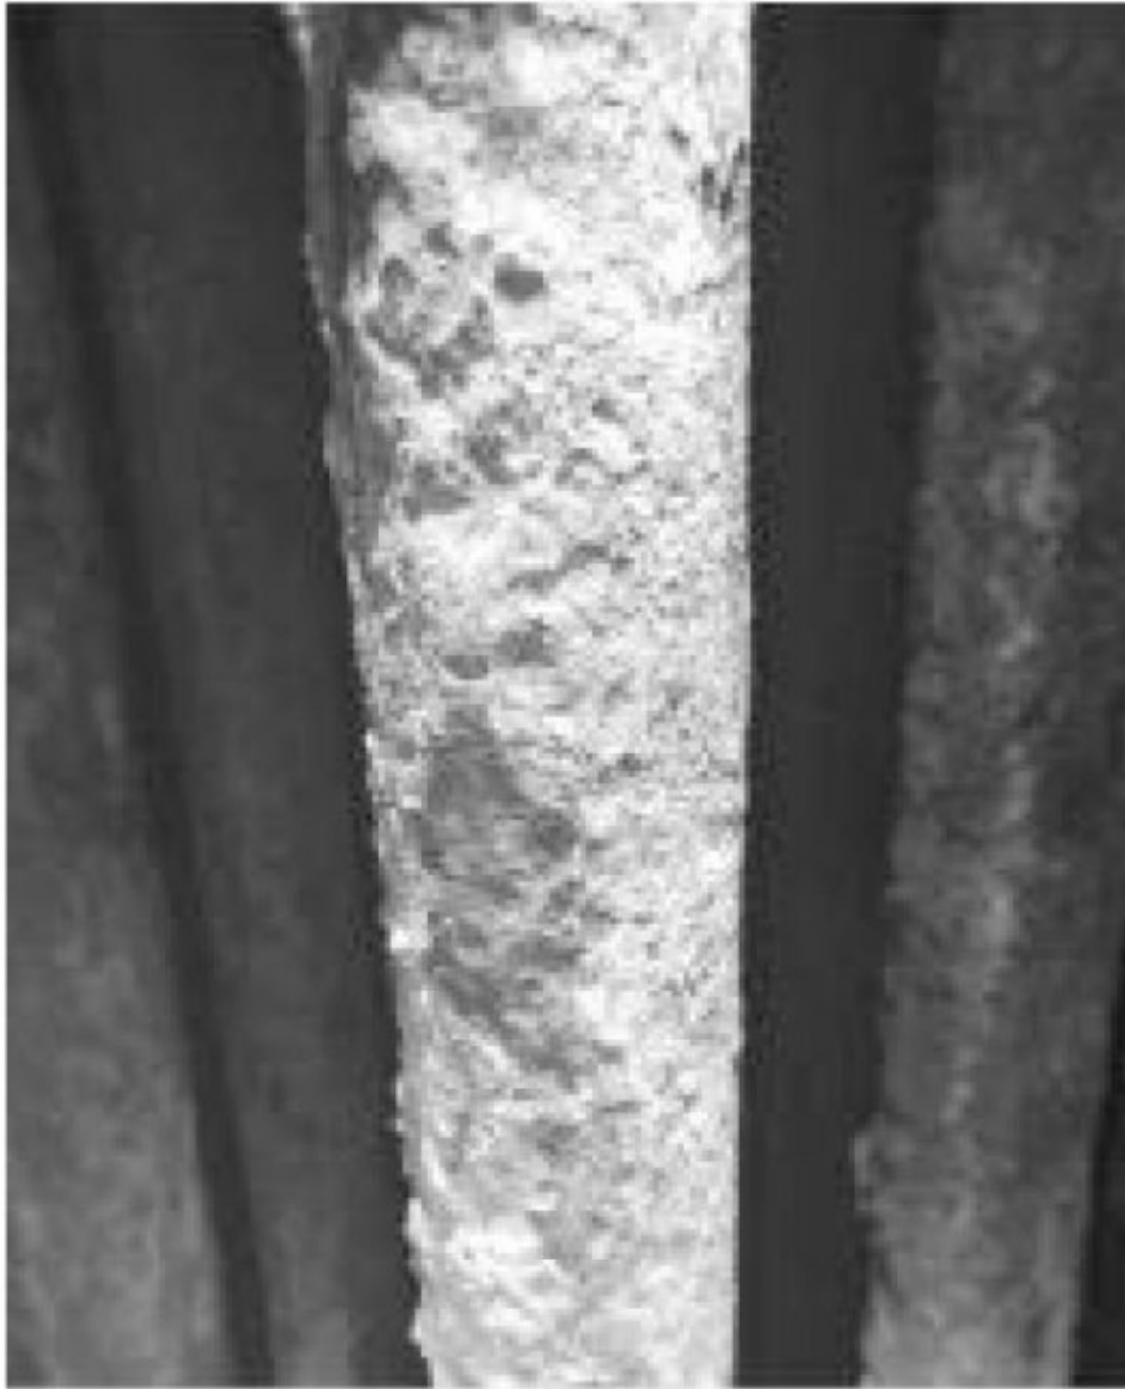
该锅炉自投产运行以来，由于高温过热器外表面腐蚀严重，每2~3年即需要大面积更换一次高温过热器管，在2018年11月对该炉子进行的内部检验过程中，再次发现高温过热器管外表面存在明显的高温腐蚀现象（见图1），据使用单位描述，该炉管仅刚刚更换使用1年。

## 图 1 高温过热器管外表面高温腐蚀照片

生物质燃料中Cl、K含量较高而含S量极少，因此燃用生物质锅炉的腐蚀主要与KCl在受热面（主要是过热器部分）表面的沉积有关。碱金属的氯化物（KCl及少量的NaCl）可存在于烟气中，并在过热器管表面凝结，与Fe及其它元素一起形成低熔点、强腐蚀性的含碱金属的复合盐。

综合该锅炉高负荷运行期间的烟温数据及高温过热器管中的蒸汽温度数据，认为该锅炉的高温过热器管外表面已经具备生物质碱金属高温腐蚀的条件，其腐蚀过程如下：

在整个腐蚀过程中，Cl元素起到了催化剂的作用，将Fe元素从金属管壁上置换出来，最终导致了严重的腐蚀。此外，合金钢中的铬Cr元素的化学反应机理与Fe元素相同。

(1) HX170/10.5-1锅炉高温过热器管外表面在运行过程中经历了碱金属氯化物形成、碱金属氯化物向硫酸盐转变、 $\text{Cl}_2$ 与Fe元素反应、 $\text{FeCl}_2$ 与 $\text{O}_2$ 反应等过程，最终导致管子外表面的严重腐蚀。

（1）由于12Cr1MoVG材料在高温下对碱金属高温腐蚀的耐腐蚀性较差[6]，而TP347材质的高温过热器管则已在国内多个生物质发电厂有使用案例，并表现出了较好的耐腐蚀性。建议使用单位在下次锅炉检修期间整组更换高温过热器管，同时考虑到更换成本及现场的施工质量，可采购带有出厂异种钢焊口的12Cr1MoVG+TP347的过热器管组，其中TP347材质部分暴露与烟道烟气之中，而12Cr1MoVG材质部分用于顶部穿墙位置，方便现场与集箱管接头施焊。

(2) 建议使用单位将12Cr1MoVG材质的高温过热器管更换为带有出厂异种钢焊口的12Cr1MoVG+TP347的过热器管，以增强高温过热器的耐腐蚀性。
