重整循环氢压缩机振动高的原因分析及处理

摘要：大港石化60万吨/年连续重整装置于2014年10月开车，在2017年7月检修时发现循氢机叶轮和隔板上均附着有铵盐。检修后装置加工负荷大幅提高，重整反应苛刻度提高，循氢机驱动端振动持续增长，影响机组和装置长周期稳定运行。分析振动原因后采取不停机注蒸汽吹扫的方法，将振动降至正常水平，相较于机组拆修处理具有明显的效率优势。

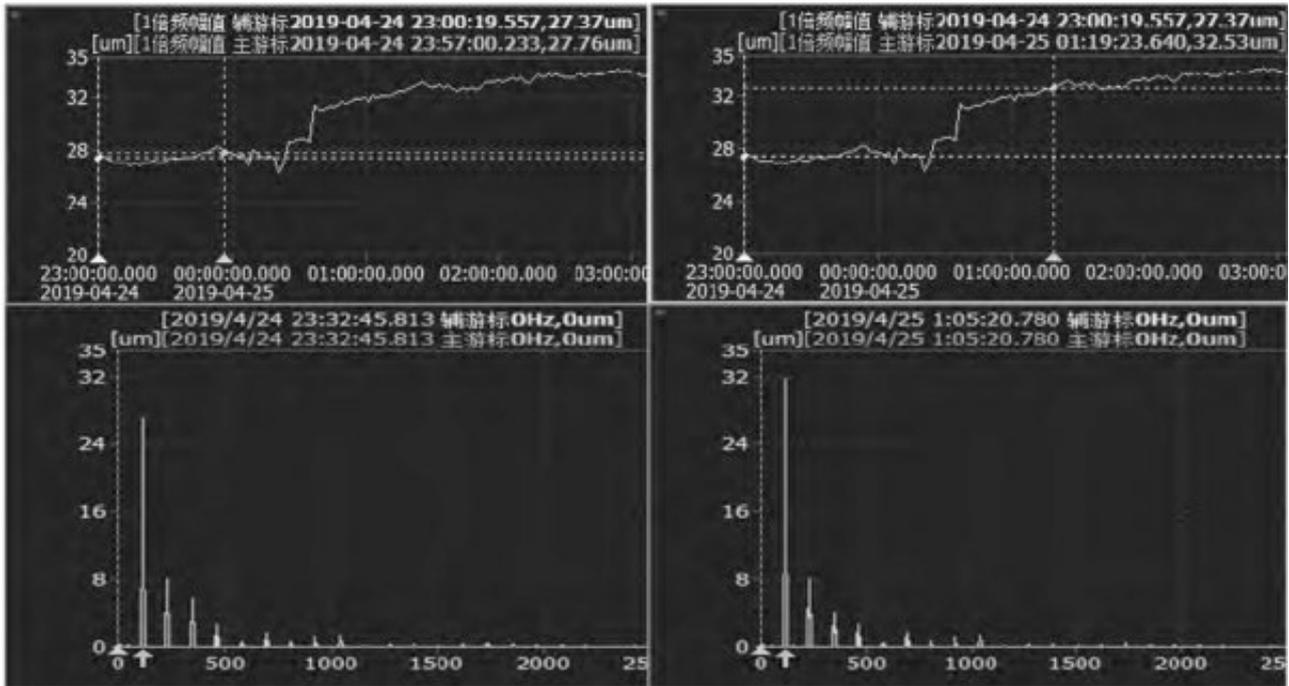
图 1 驱动端 VISA2523 及 VISA2524 测振点频谱

引起机组振动加大的因素很多，如转子不平衡、转子不对中、轴瓦间隙不符合标准、油膜振荡和油膜涡动、喘振等。驱动端VISA2523及VISA2524测振点频谱显示1倍频幅值最大(图1)，并且本次波动中1倍频振动幅值增大明显，其他倍频无明显变化，自2019年5月起轴心轨迹出现反进动现象。

根据以上分析，可以判断重整反应条件下生成的铵盐或胶状物随循环氢进入机体，主要附着在过流部件导致转子不平衡，压缩机振动持续增长，具体原因为：

吹扫完成后，在压缩机振动测点VISA2523频谱图中，振动仍然集中在一倍频，但是与吹扫前相比，一倍频分量大幅降低。转子非驱动端轴心轨迹图中，转子进动方向由吹扫前反进动变为正进动。表明转子仍存在不平衡，但不平衡量明显减小，并且吹扫后转子碰磨现象消除。

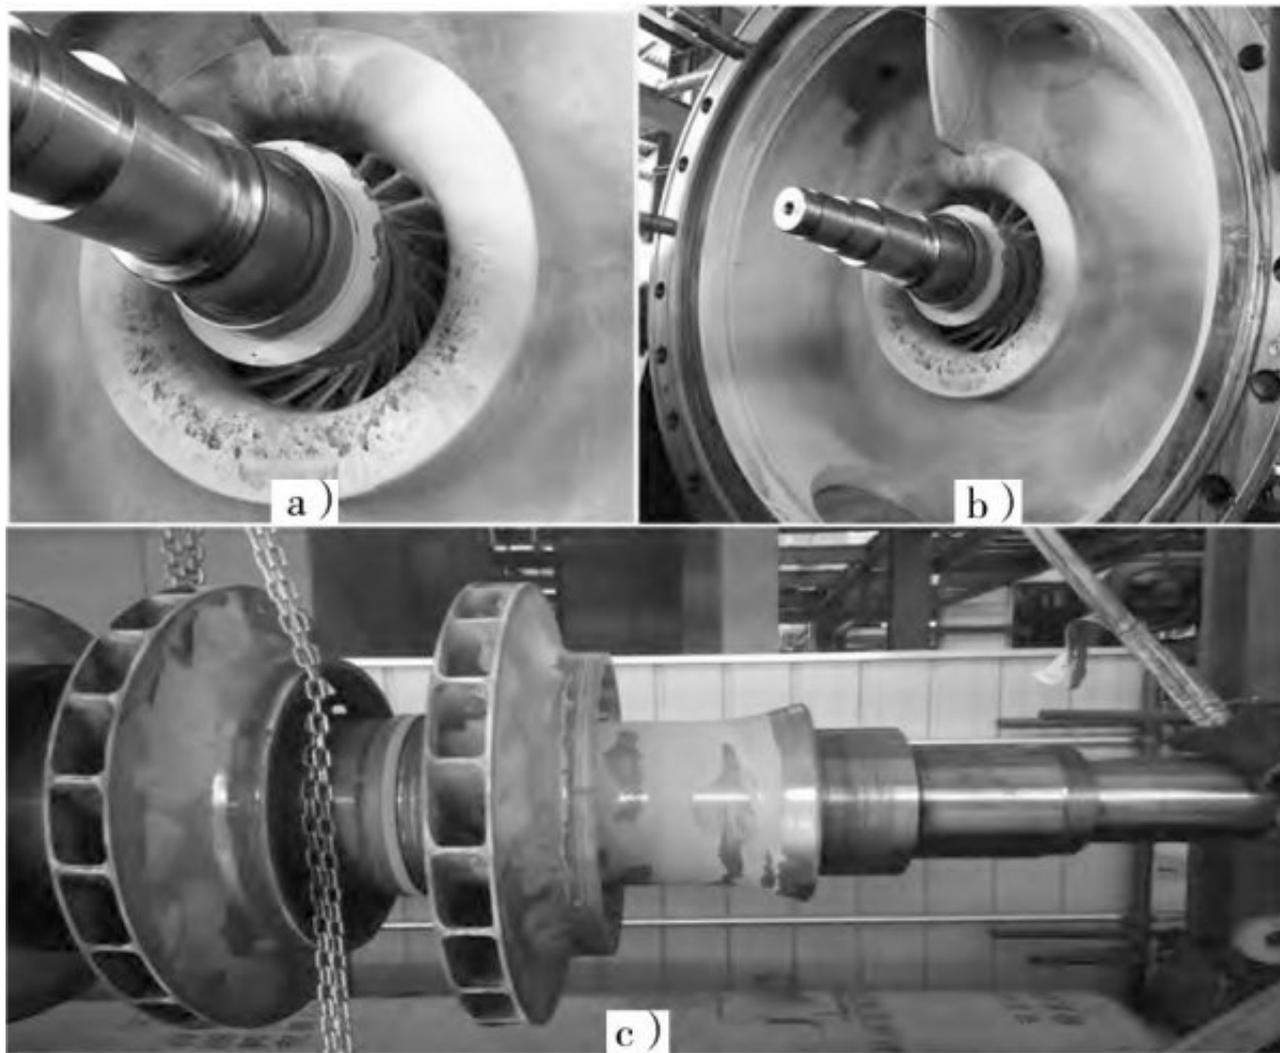
图 2 2017 年机组检修时叶轮结盐情况

2017年该机组大修时发现转子表面及隔板流道有大量结盐的情况（图2），转子结盐部位主要集中在前4级叶轮和隔板，结盐成分经过化验为氯化铵，其中还含有少量金属和硫。

Cl，随循环氢和重整产物汽油进入下游系统。反应分馏系统的铵盐多出现在板换冷端进料侧、循氢机转子轴承和干气密封过滤器、增压机气缸和气阀、脱戊烷塔顶等。

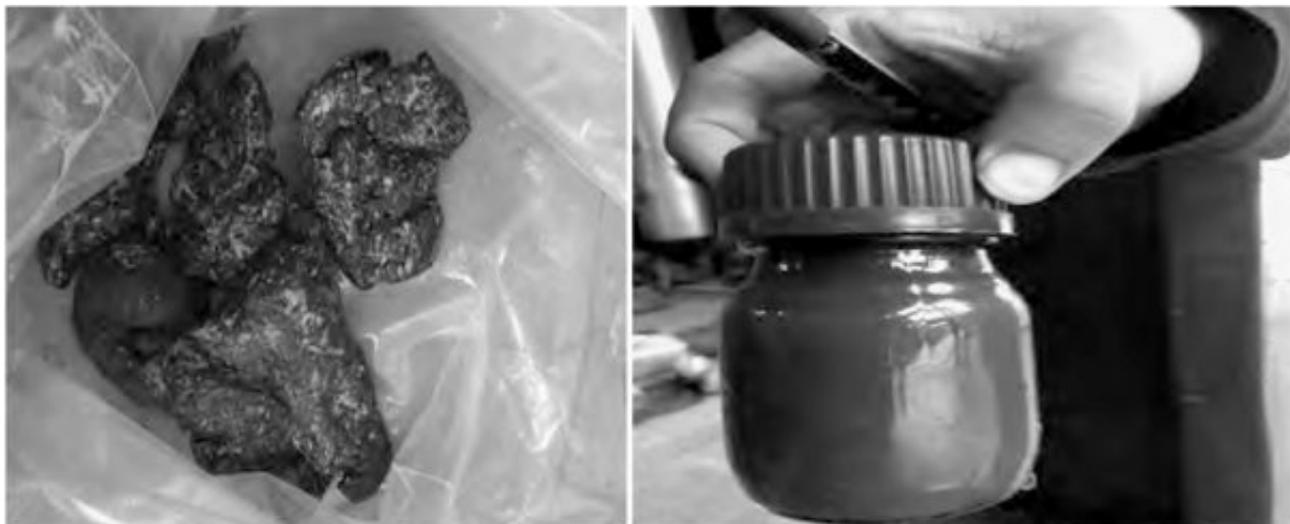
图4 胶状物和排凝口污水

吹扫开始时，在压缩机出口分液包排凝阀处发现有胶状物堵塞，通过蒸汽加热后胶状物软化后流出，在此排凝口和机体排凝口排出大量污水及胶状物（图4）。吹扫直到排凝口污水较为清澈、没有胶状物后结束，用时1.5h。

吹扫排污水化验结果见表1，可以看出，排污水中含有大量的氨氮和氯离子，结合第一周期检修时循氢机转子的结盐情况，可以判断这一周期由于重整加工负荷较高，循氢机转子结盐情况更加严重，导致驱动端振动持续增长。

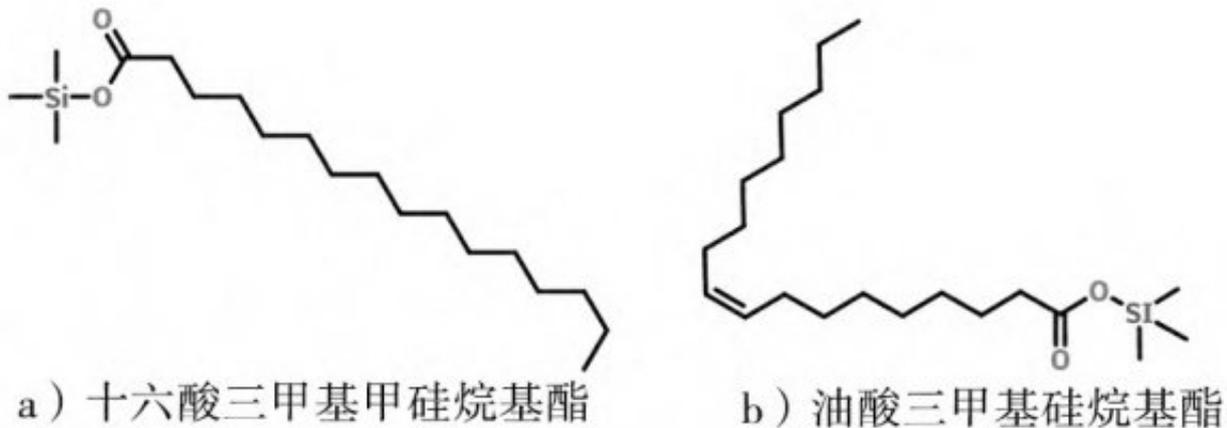
图 5 胶状物主要成分分子结构

(2) 由于装置加工负荷较高，夏季生产时重整产物空冷器冷却负荷不足，产物分离罐气液相分离效果不佳，导致循环氢携带大量液态轻烃（尤其是不饱和烯烃）进入机体。在一定温度和压力下由于HCl的催化作用发生聚合反应生成大分子胶状物，随着循环氢流动进入机体沉积。

机体排出的胶状物加热后迅速软化变形，表现出良好的流动性，因此能在机体蒸汽吹扫时从排凝口排出，但是在空气中常温放置几十分钟后变硬。胶状物化验分析结果见表2，主要成分分子结构见图5。
