重整循环氢压缩机振动高的原因分析及处理

徐杰，赵旭，郭圣召

(中国石油化工股份有限公司大港石化分公司，天津300280)

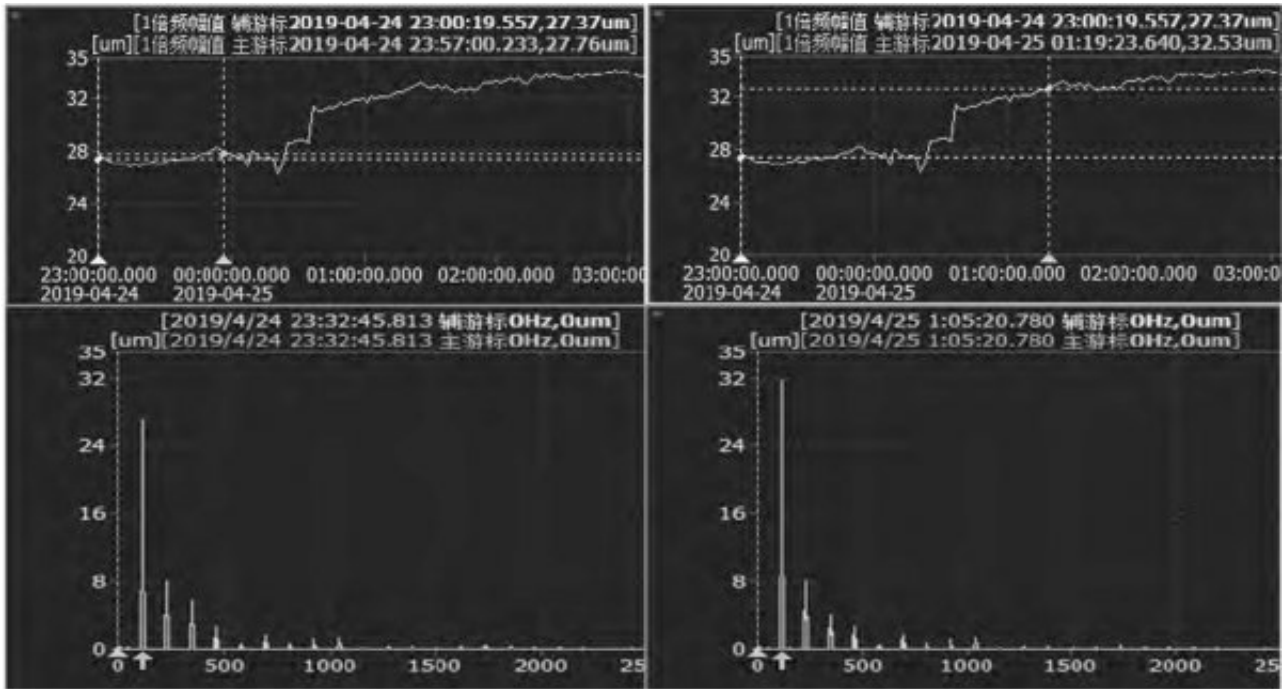
引起机组振动加大的因素很多，如转子不平衡、转子不对中、轴瓦间隙不符合标准、油膜振荡和油膜涡动、喘振等。驱动端VISA2523及VISA2524测振点频谱显示1倍频幅值最大(图1)，并且本次波动中1倍频振动幅值增大明显，其他倍频无明显变化，自2019年5月起轴心轨迹出现反进动现象。

图 1 驱动端 VISA2523 及 VISA2524 测振点频谱

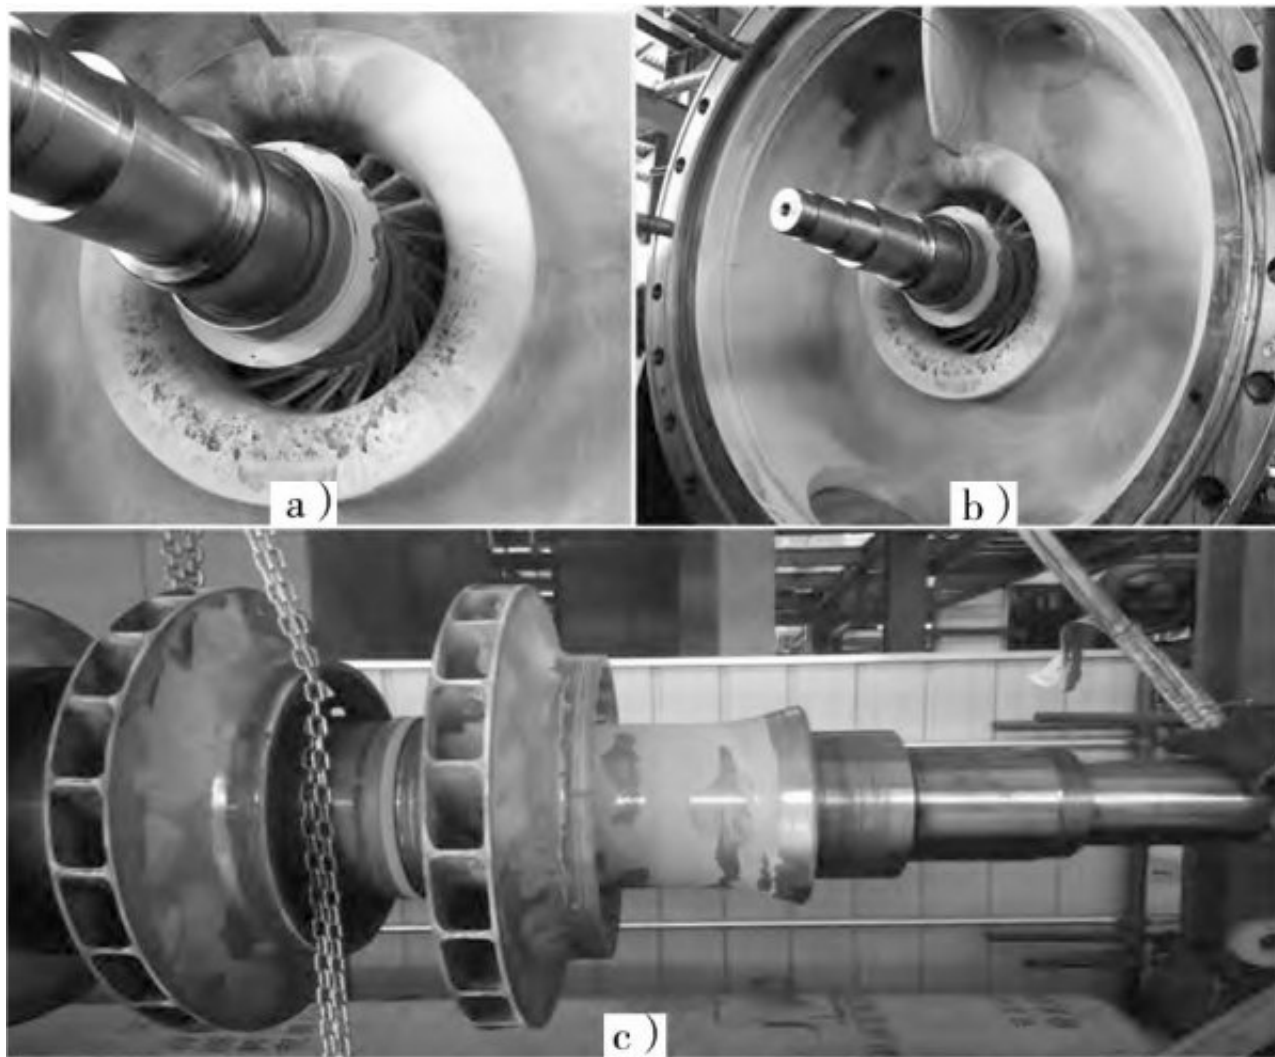
2017年该机组大修时发现转子表面及隔板流道有大量结盐的情况（图2），转子结盐部位主要集中在前4级叶轮和隔板，结盐成分经过化验为氯化铵，其中还含有少量金属和硫。

图 2 2017 年机组检修时叶轮结盐情况

根据以上分析，可以判断重整反应条件下生成的铵盐或胶状物随循环氢进入机体，主要附着在过流部件导致转子不平衡，压缩机振动持续增长，具体原因为：

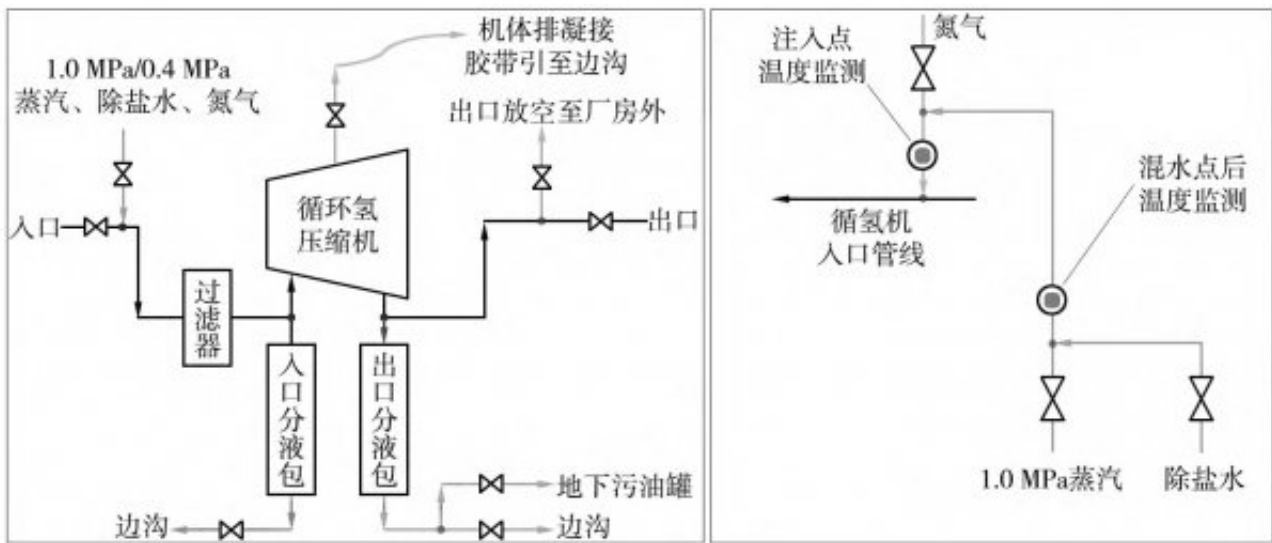
图3 循氢机注汽吹扫流程

针对铵盐易溶于水和胶状物质在高温下易软化流动的特点，车间制定了循氢机注蒸汽注水吹扫的方案。吹扫介质采

用蒸汽和除盐水，蒸汽来源为1.0MPa低压蒸汽，除盐水来源为汽轮机凝汽器凝结水。1.0MPa低压蒸汽现场温度约210℃。除盐水压力0.8MPa，温度37℃。注入点为压缩机入口管线DN40氮气吹扫口。排放点为出口单向阀后DN25大气放空口、出口分液包DN40排凝口、机体DN20排凝口共计3处（图3）。

为避免循环氢压缩机密封橡胶圈因受热不均或高温产生弯曲变形，需严格控制蒸汽混水点后温度 150℃，注入点温度 120℃，排凝点温度最开始约61℃，之后升高到116℃。吹扫过程中安排专人现场持续监测以上各点温度，对各排气口进行氢气泄漏监测，注意压缩机出口压力、机体平衡管压力、机组干气密封系统各参数。本次吹扫过程中各项参数基本稳定，压缩机出口压力保持在0.19~0.22MPa，始终低于反应系统压力。

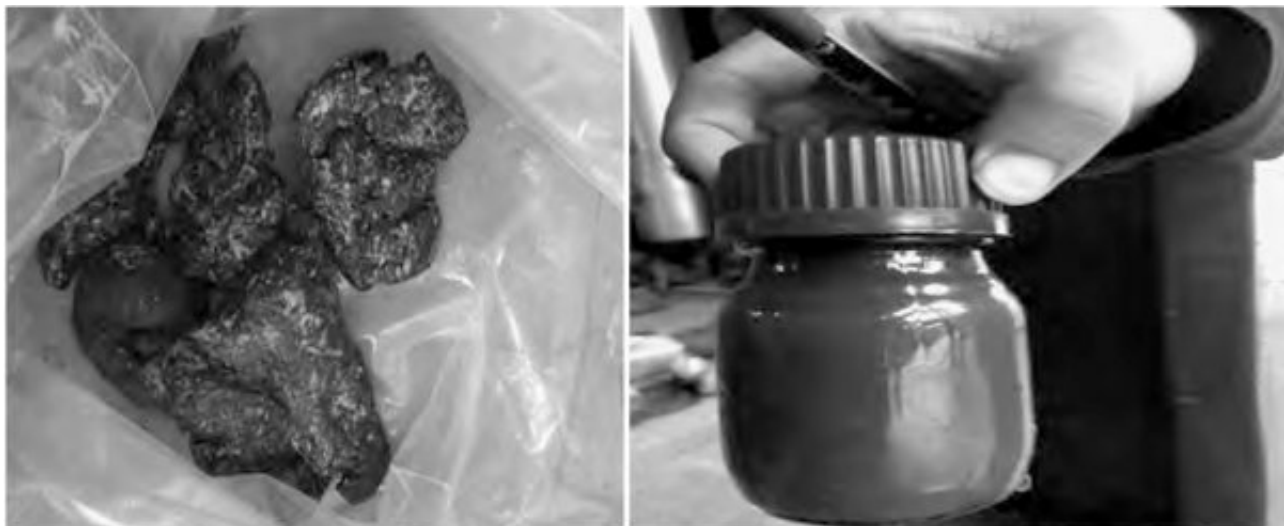
吹扫开始时，在压缩机出口分液包排凝阀处发现有胶状物堵塞，通过蒸汽加热后胶状物软化后流出，在此排凝口和机体排凝口排出大量污水及胶状物（图4）。吹扫直到排凝口污水较为清澈、没有胶状物后结束，用时1.5h。

a) 胶状物

b) 污水

图4 胶状物和排凝口污水

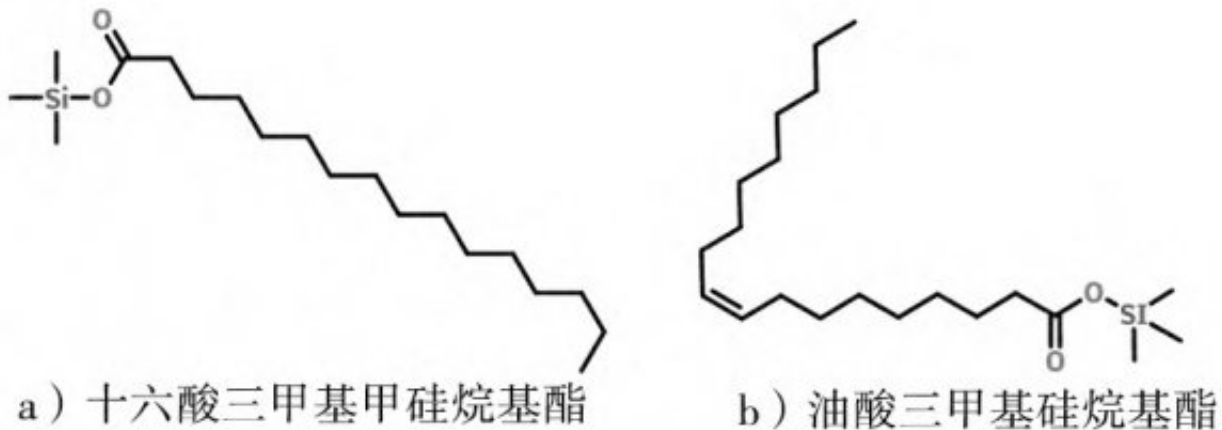
机体排出的胶状物加热后迅速软化变形，表现出良好的流动性，因此能在机体蒸汽吹扫时从排凝口排出，但是在空气中常温放置几十分钟后变硬。胶状物化验分析结果见表2，主要成分分子结构见图5。

图 5 胶状物主要成分分子结构
