# 生物质余热锅炉过热器焊接实践

摘要：山西长治首钢生物质能源有限公司2#余热锅炉过热器管道发生爆管后，造成焚烧炉非计划停炉，进入炉内测量壁厚判定，必须更换部分管道才能保证设备安全运行。为满足过热器管道高温、高压工作环境要求，通过制定焊接工艺、实施试焊接确定焊接参数，并严格按工艺要求施焊，保证了12根管道按要求完成更换任务。通过此项目的实施，在压力管道焊接过程中的操作要点，如何克服现场焊接过程中的不利因素，以及避免易发生焊接缺陷等方面提出针对性的处置措施。

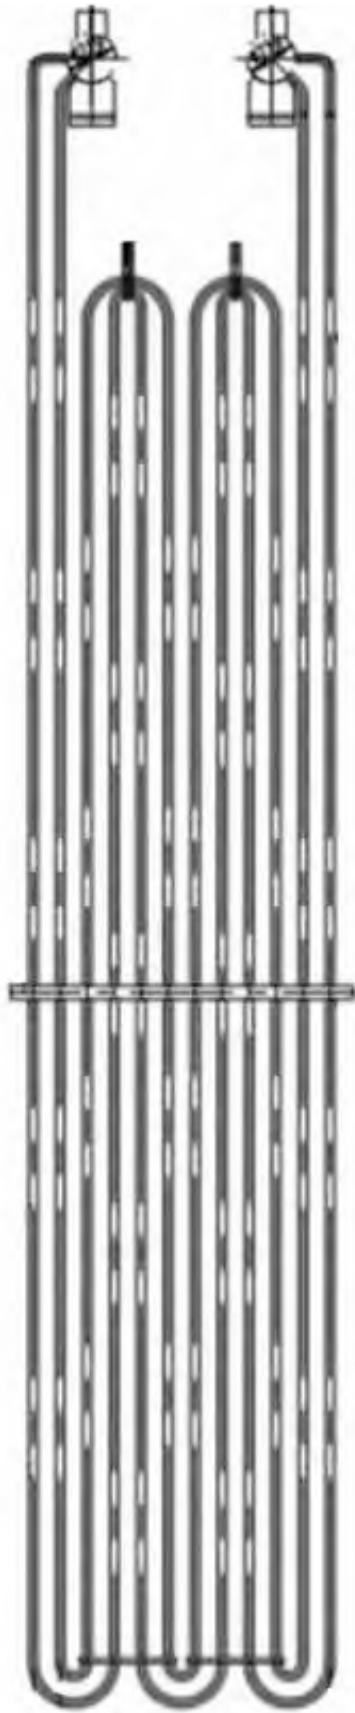
图 1 三级过热器

生物质余热锅炉为单锅筒卧式自然循环水管锅炉，设置有过热器、蒸发器以及省煤器等。过热器管束高度6500mm，垂直布置，和集箱悬吊在顶梁上一起向下膨胀。过热器系统由三级过热器组成（图1），一级由16排 $\Phi 38 \times 5$ mm的管子组成，材料为20G，二级为16排 $\Phi 42 \times 5$ mm管，三级为12排 $\Phi 38 \times 5$ mm管，管子材料均为12Cr1MoVG。正常工况下，三级过热器管道内部过热蒸汽压力为4.0MPa，温度400℃，管道外部烟气温度 $< 650^\circ\text{C}$ ，过热器最高管壁温度 $< 430^\circ\text{C}$ 。

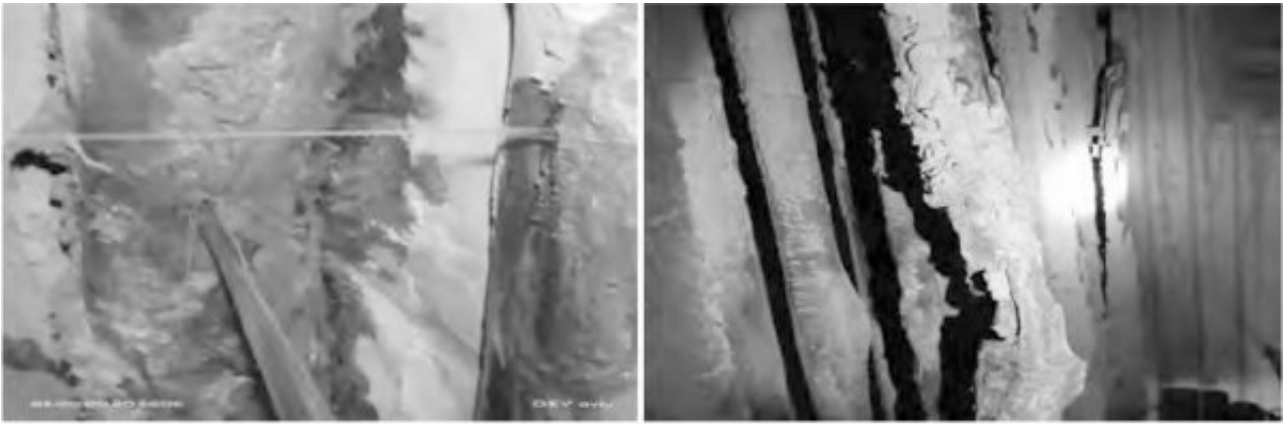
图2 三级过热器破损情况

因长期受烟气冲刷、腐蚀，三级过热器管道有5根管道壁出现破损，且管道破损部位上下壁都有不同程度变薄痕迹，7根管壁经测厚仪测量，原管壁5mm，变薄为2~4.5mm（图2）。为解决爆管问题，必须通过更换管道方式解决。

（1）用测厚仪依次对管道壁厚进行测量，选择管壁最厚处截断整体更换。

经过对12根管道进行更换处理，进行现场X射线检验，24道焊缝均达到I级焊缝标准要求，按试验压力4.0MPa打压试验保压5min，压降 $\leq 0.5$ MPa符合试压要求。
