卧式快装锅炉锅体开裂原因分析及检修方法

摘要：针对DZL6-1.25T型蒸汽锅炉出现的泄漏故障，通过宏观检查、无损检测和金相微观检查等方法进行失效分析，根据裂缝形成机理实施检修方案，并取得良好效果。采取相应的防治对策，保证锅炉安全稳定运行。

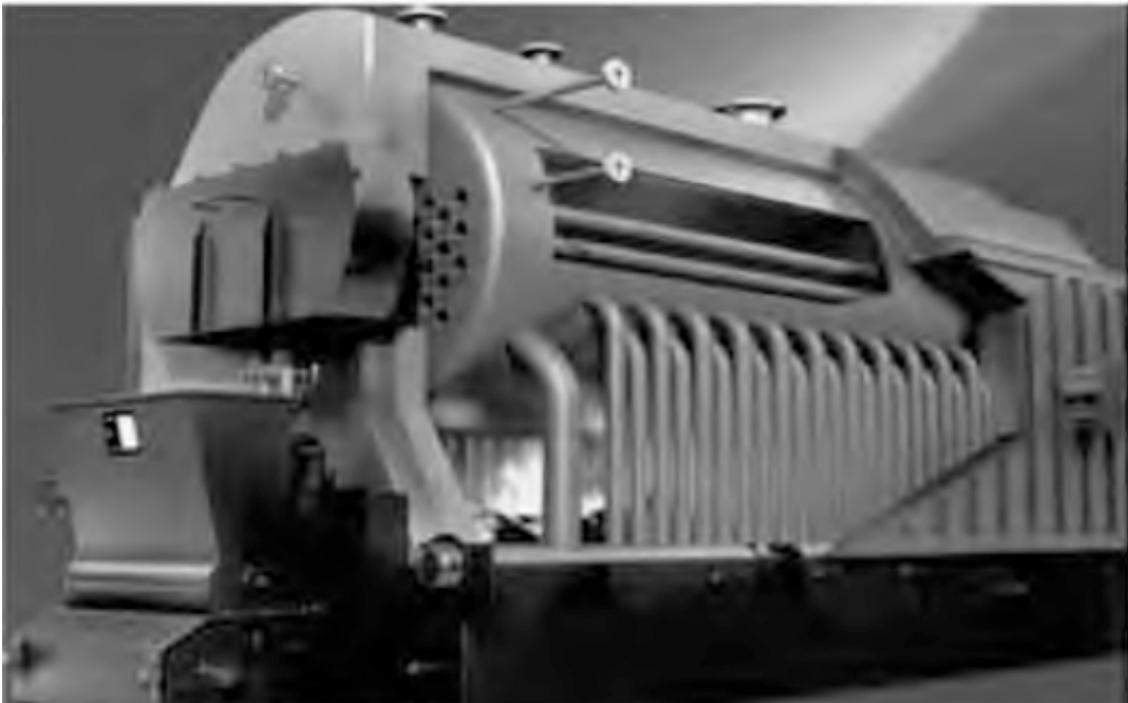
某石化公司使用的DZL6-1.25T型蒸汽锅炉（图1）出现泄漏，公司收到事故汇报后，马上派人赶到生产车间进行检查。

图 1 DZL6-1.25T 型蒸汽锅炉

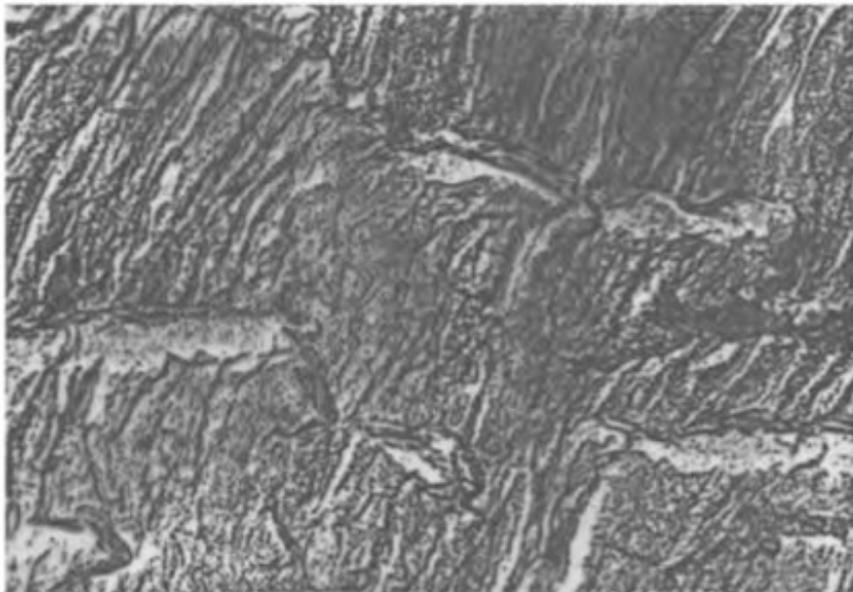
对焊接及基材进行了光谱测定（表1），结果满足Q245R及熔覆金属的成分组成，未发现硫、磷等元素含量过高。对断裂进行微观分析，结果显示出一种具有疲劳的辉纹状结构（图2）。检查母材及开裂部位的微观结构，发现母材为铁元素+珍珠岩，颗粒尺寸和形状相似，没有魏氏组织（图3）。裂纹部位的金相组织显示裂纹以沿晶、穿晶为主（图4）。

图 2 断口显微形貌

Q245R材料的塑性强、韧性好，但若长时间高温则会导致其组织恶化、机械强度下降。在高温和高压的双重影响下，会产生变形、凸起，最终断裂，并使断裂部位的厚度减小。但锅炉没有出现明显的塑性破坏，反而出现了裂纹，不满足塑性断裂的特点。生产记录中锅炉没有发生过脱水现象，通过对其进行的宏观观察，发现主要裂缝宽度在0.5mm左右，表明其在破裂过程中受到了很大的压力。通过对火焰侧主要裂缝的探测，发现在火侧主要裂缝的两边都存在裂缝，但在水侧未出现裂缝，由此推断裂纹是由火侧开始逐渐向水侧方向发展的。通过微观观察发现，母材的组织基本完好，断裂微观形态呈现出疲劳、斑纹等特点，且以穿晶为主，故可将其视为一种疲劳断裂。

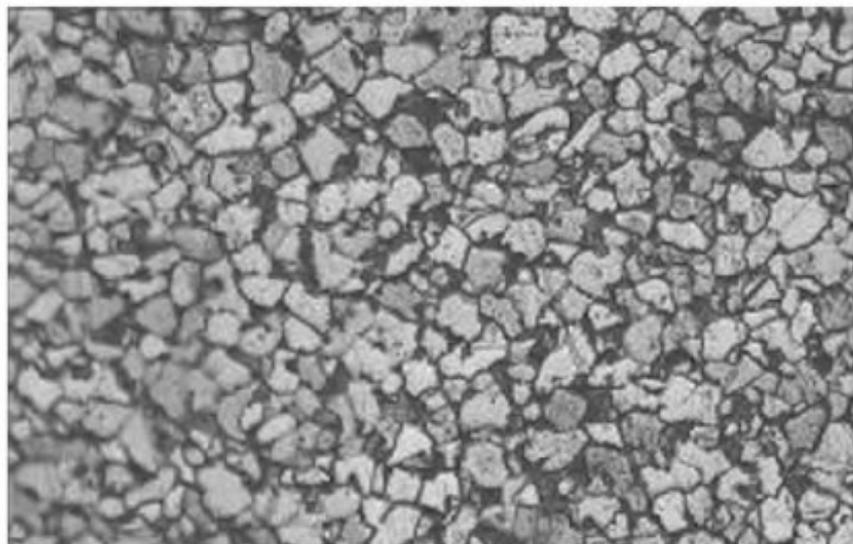
图 3 母材正常显微组织(200×)

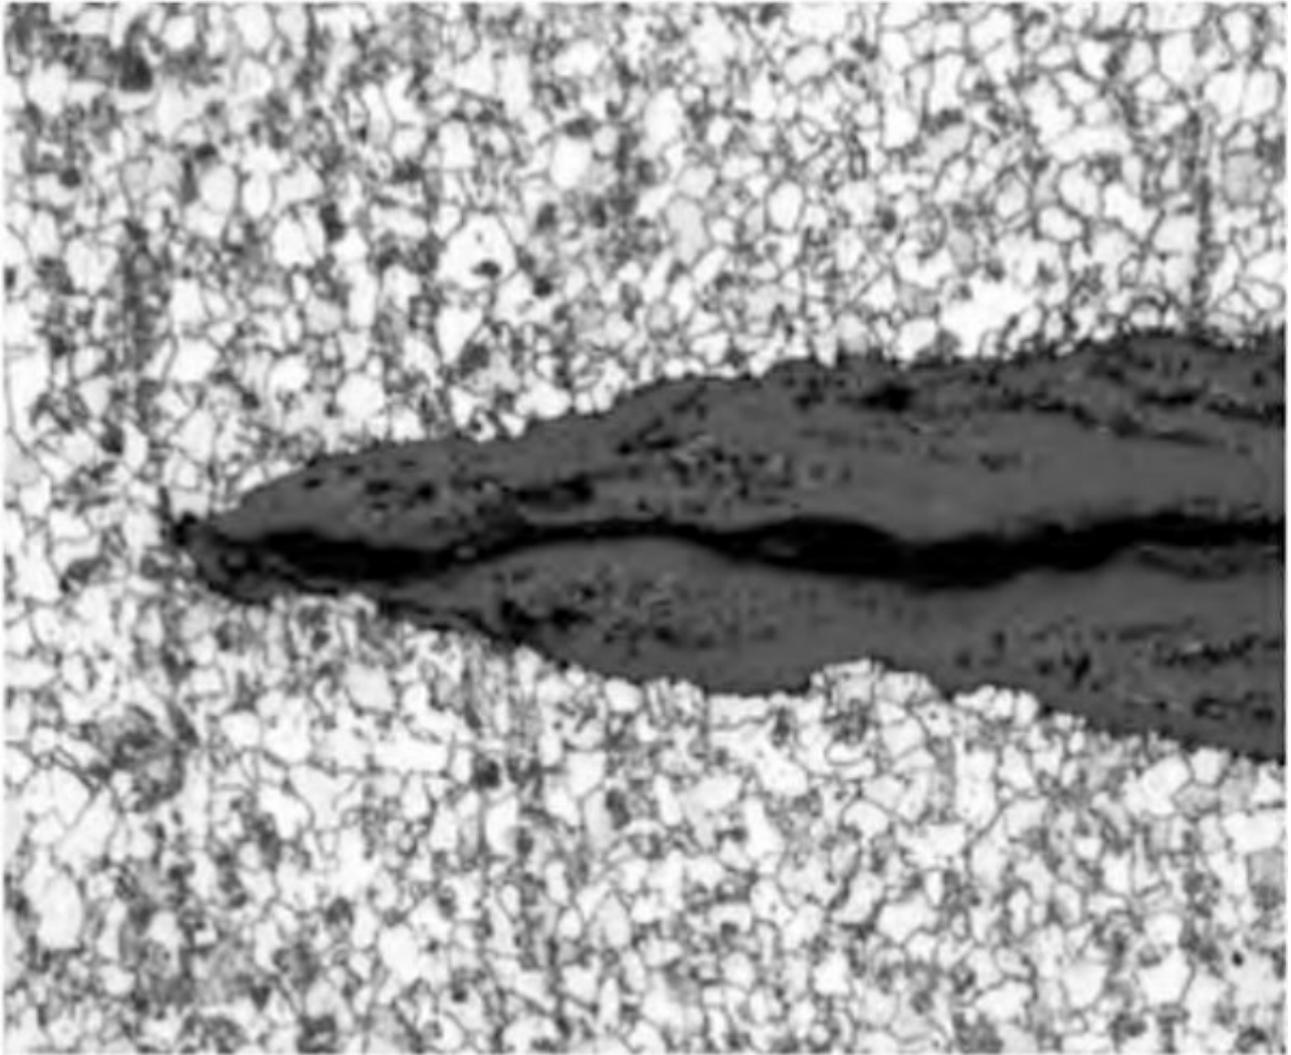
图 4 裂纹尖端显微组织(100×)
