# 电站锅炉水冷壁高温腐蚀现象研究

王鹏宇

(国网山西省电力公司电力科学研究院山西太原030001)

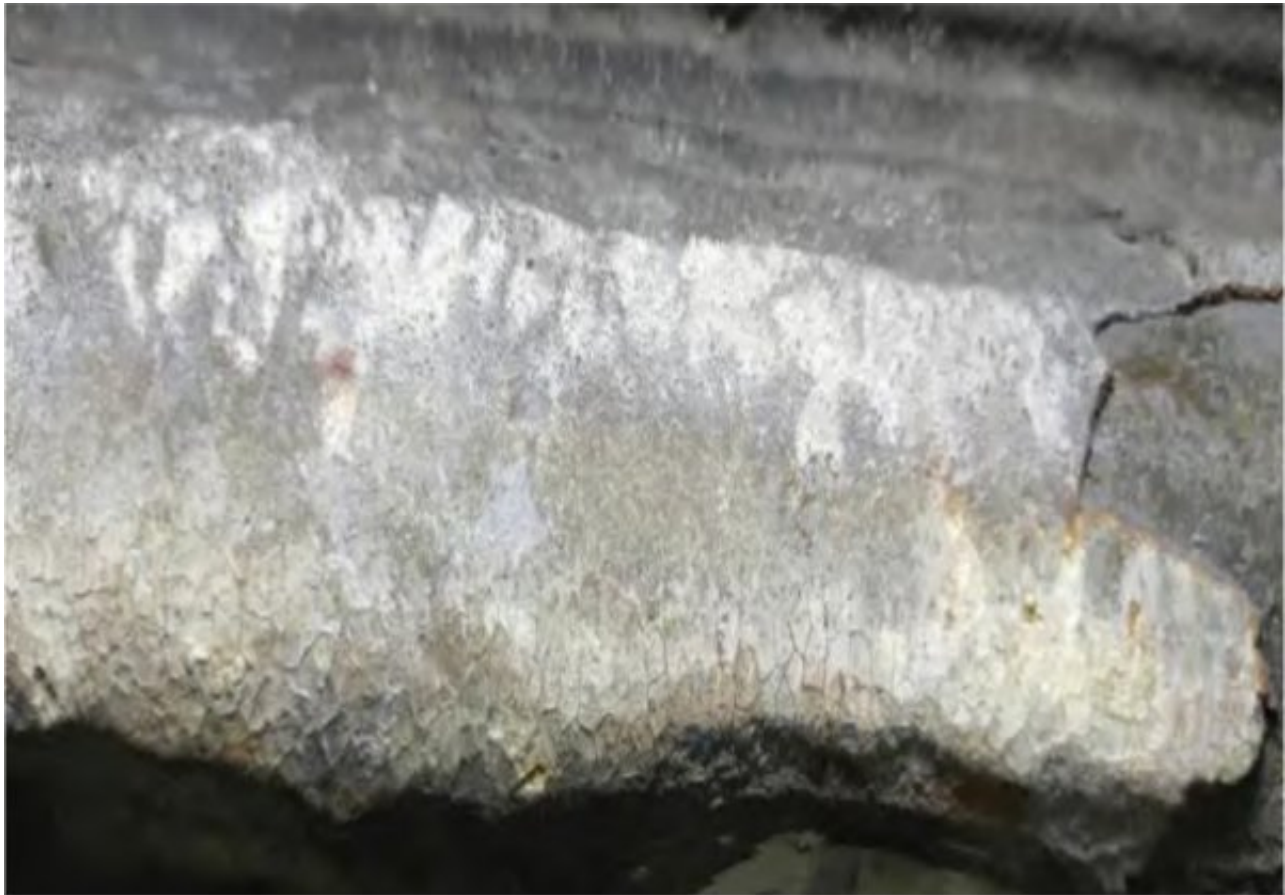
图1 向火面腐蚀产物

对“后1”试样管整体形貌观察，发现背火面是土褐色的，而向火面则有积灰层和腐蚀层包裹，且颜色是深灰色的。向火面腐蚀产物脱落较少，可见分层产物，腐蚀产物表层呈灰白色，形貌为树皮、磨砂状，如图1所示。

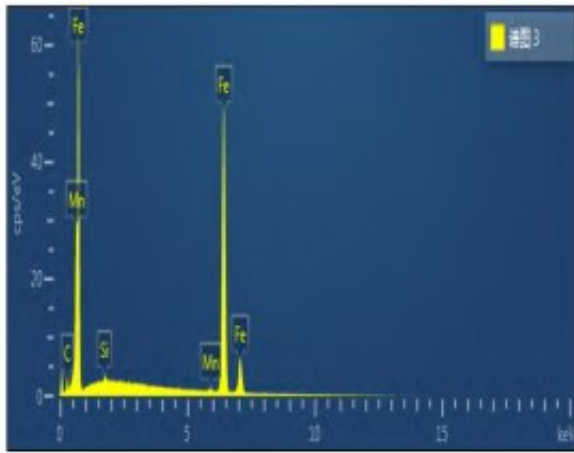
(a) 基体

根据以上能谱分析图可知，各层的元素种类为：（1）基体，无O、S元素；（2）贴近层，主要为S、O元素；（3）中间层，主要为S、O、Si、Al等元素；（4）表面层，主要为O、Si、Al、Mg、K、S、Na、Ca等多种元素。

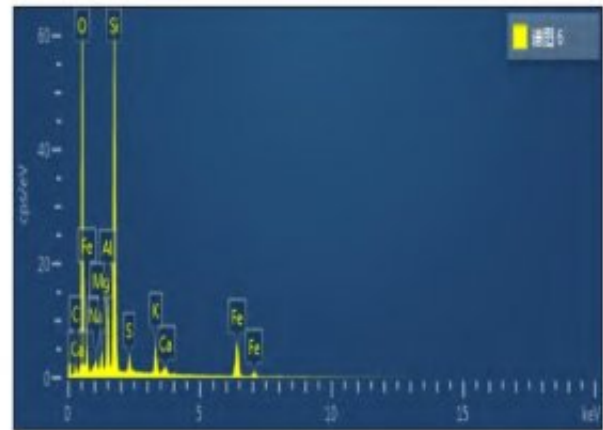
(d) 表面层

水冷壁管内的温度约为310~420。在锅炉运行过程中，由于煤中存在硫和其他有害杂质，水冷壁在高温下会发生高温腐蚀。在燃煤锅炉中，水冷壁的高温腐蚀可分为3种类型：硫酸盐型、氯化物型和硫化物型[4]。水冷壁的高温腐蚀通常是这3种腐蚀共同作用的结果。腐蚀产物分层能谱分析表明：腐蚀产物主要包括O、S、Si、Al、Mg、K、Na、Ca等多种元素。这些元素在各层中的分布特征表明，该电站锅炉水冷壁的高温腐蚀主要为硫酸盐型高温腐蚀[5]。

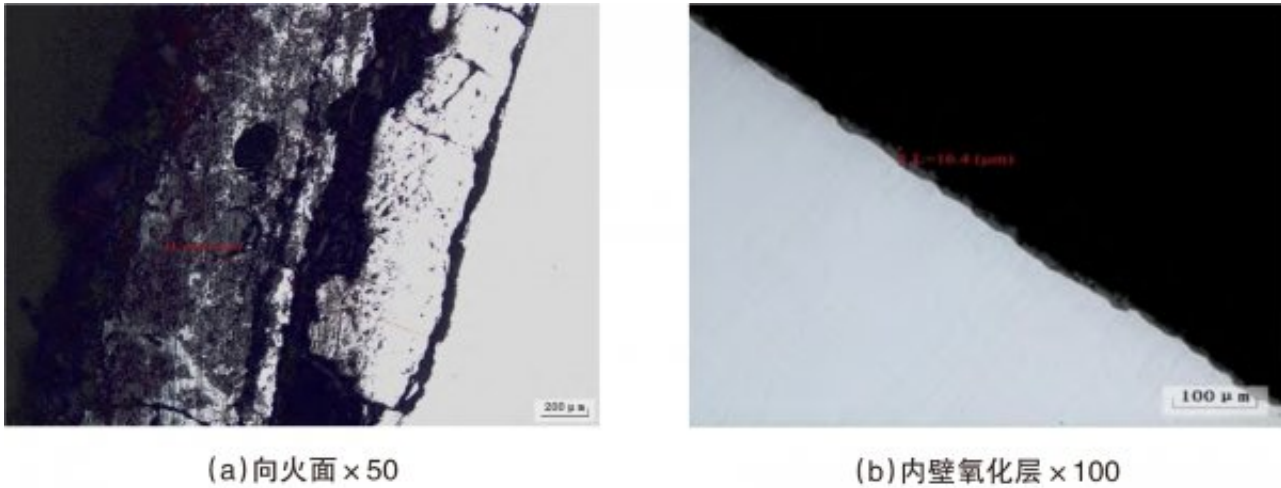
图3 腐蚀层深度

向火面外壁腐蚀产物较厚，总腐蚀层深度约1.6mm，腐蚀产物与基体剥离碎裂严重，内壁氧化层深度约为0.16mm，见图3。

经测量，向火面腐蚀严重处的腐蚀产物厚度达到了1.6mm，可以看出，腐蚀程度已经相当严重了。管道的外径没有显示出任何明显的膨胀。在测量严重减薄区域的壁厚时，发现最薄处的剩余厚度仅为4.9mm，与6.5mm的设计规范相比，减薄量达到25%，这将显著降低水冷壁的承压能力。

- (1) 该电站锅炉水冷壁腐蚀为硫酸盐型高温腐蚀。
- (2) 高温腐蚀直接导致水冷壁向火面的厚度持续减薄，假如继续服役，存在爆管的风险，建议对其及时更换。
- (3) 研究表明：煤中碱金属及含硫量的增加会导致燃煤锅炉发生硫酸盐型腐蚀，因此建议对锅炉煤质成分进行检查，实际煤种的成分含量是否与设计煤种偏差较大。

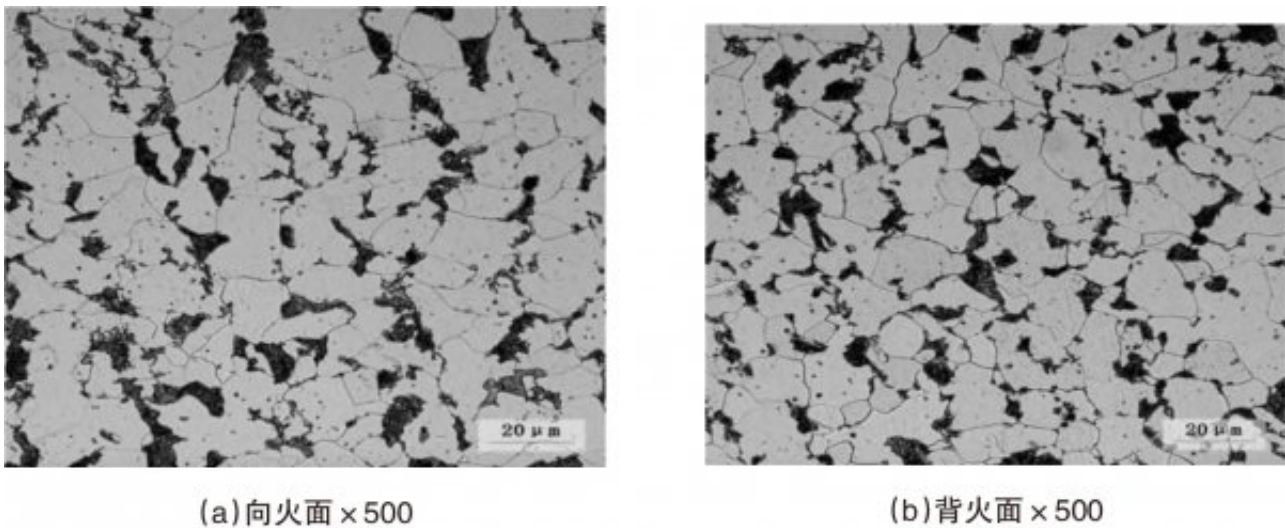
图4 试样管金相组织

在图4中，可以看出向火面、背火面中的珠光体形态明显，珠光体中的碳化物部分开始分散，球化级别均为1.5级。

经过实验分析，水冷壁管的材质符合SA-210A1的化学成分要求。部分零件的屈服强度在机械拉伸试验中不合格，伸长率则全部都不合格。金相组织的球化程度为1.5，属于部分倾向性球化。分析表明：材料强度不足的原因，可能与其服役过程中受组织部分倾向性球化导致强度轻微退化有关，也可能是管道存在固有缺陷所致，比如加工工艺不过关导致管道强度不够。
