# 锅炉压力管道检验裂纹的措施分析

黄彬

(江西省检验检测认证总院特种设备检验检测研究院宜春检测分院, 江西宜春336000)

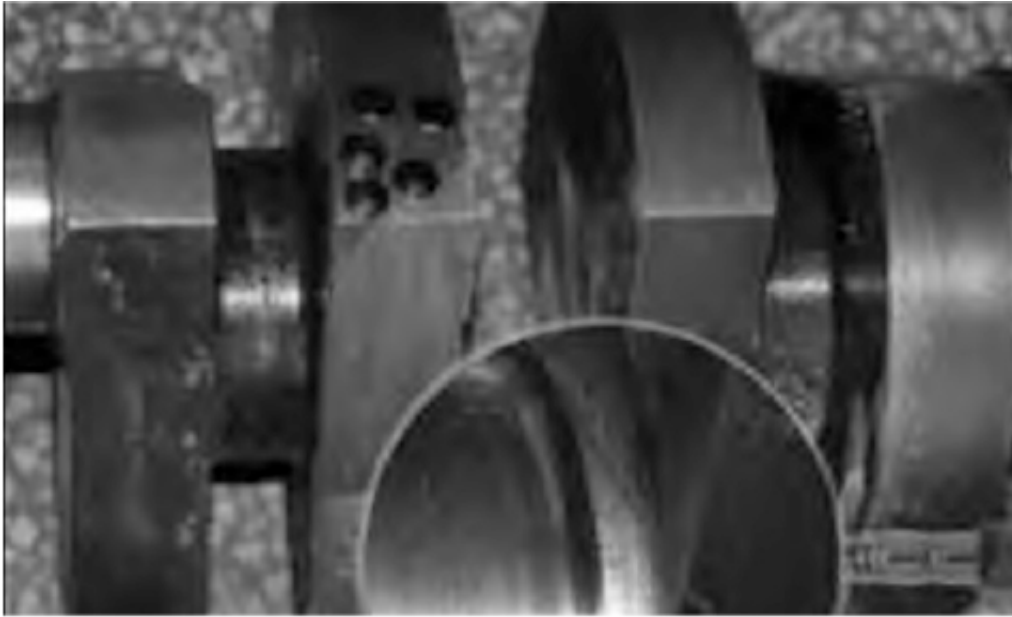
根据工作实践判断疲劳裂纹的不同成因，将其划分为机械疲劳裂纹和腐蚀裂纹：机械疲劳裂纹是由管道的各个部位应力分布不均引起的，初期裂纹很小，但在持续的加压下裂纹不断扩大（图1）；腐蚀破坏是因为管道中含有腐蚀性的物质，在压力的作用下出现裂纹（这种腐蚀裂纹会逐渐发展成机械疲劳裂纹）并有逐渐扩大的趋势，其在设备使用中会逐渐加长，从而对管道的寿命造成较大影响。无论是哪种疲劳裂纹，都应及早发现、及早处置，以免裂纹逐渐增大、影响设备的正常使用。

**图 1 机械疲劳裂纹**

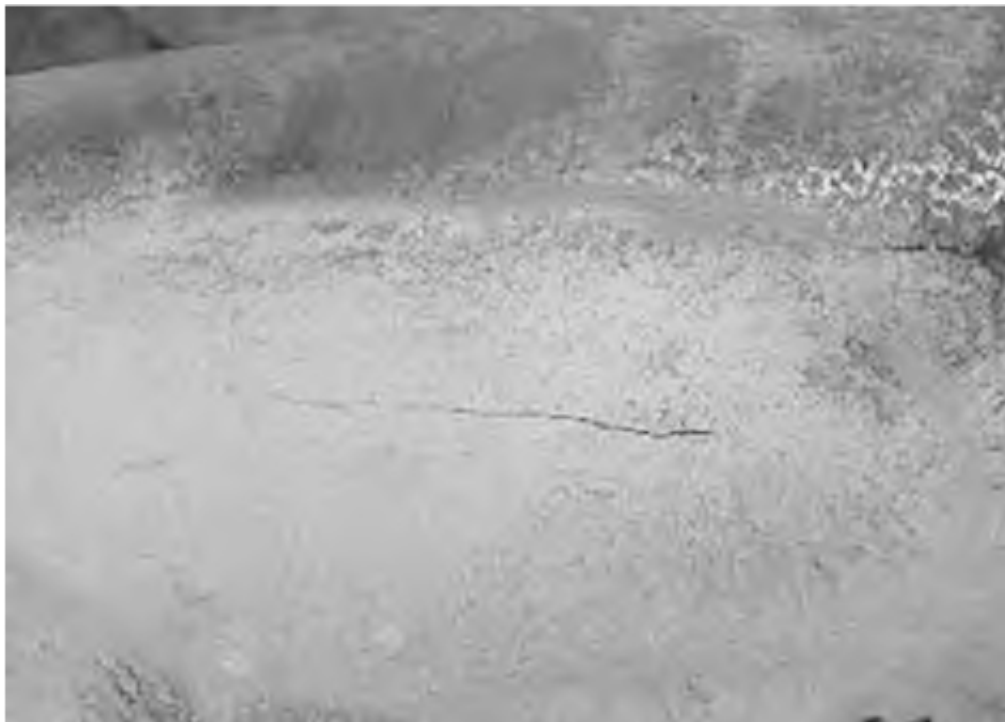
随着现代机械制造水平的提高，对各种工艺技术的要求越来越高，对压力容器、压力管道的设计也越来越严格。长时间处于高温、高压的环境中，很容易产生蠕变裂纹，特别是某些金属材料的压力容器、管道，在高温、高压的作用下会产生裂纹（图2）。这直接关系到设备的正常使用，所以应对进行全面检查，找出存在的安全隐患，防止因裂纹而影响设备的正常工作。

**图 2 材料蠕变裂纹**

一般认为蠕变裂纹的形成可以分成3个阶段：从稳定蠕变期到加速蠕变，再到加速蠕变，初期的蠕变，这个阶段非常隐蔽；其产生与环境压力、温度、时间等因素密切相关，许多因素都会对其产生影响，应及早发现、及早处置，确保设备安全、稳定。
