生物质锅炉受热面沉积物的热分析研究

摘要:对某生物质直燃发电炉排炉的炉内腐蚀情况进行分析, 利用XRD对炉排渣块、过热器沉积焦成分进行了定量分析, 利用高温热天平对其进行深入的热反应动力学研究。试验结果表明: 渣块的形成是因为物料堆积造成生物质燃料长时间缺氧燃烧热解, 成分主要是未燃尽碳。过热器沉积焦的形成是因为生物质燃烧过程中碱金属及碱土金属的沉降凝结, 遇高温可再次析出。

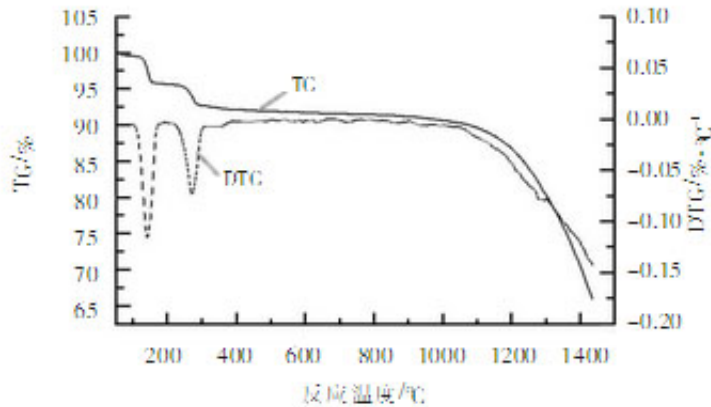
图 1 焦块热解 TG-DTG 曲线
Fig.1 TG-DTG curve of char pyrolysi

对比图1和图2可知，重复性试验的TG曲线吻合性很好。

从TG曲线可以看出，样品在30~1400 过程中存在3次明显的失重过程，对应有3次明显的吸热峰出现。第一个失重过程发生在150 左右，为残留水分的蒸发（电厂对炉内受热面进行过水冲洗），伴随有吸热现象；第二次明显失重发生在230~300 ，为部分低温共晶体的挥发，伴随吸热现象。上述两个过程总失重率小于10%，吸热量均不大。在温度为300~1000 时，样品质量稳定，总失重率约为2%，说明该区间样品物性稳定。在该区间，温度低于750 时，样品仅少量吸热，此时应为吸热升温阶段；在温度为750~1000 ，样品存在明显的吸热，但质量变化不明显，此过程焦块性状改变，部分组分发生化学反应或熔融，少数挥发物析出；当温度大于1100 后，样品快速失重，在1450 维持10min后，焦块质量不再减少。样品总失重率达50%，在温度为1200~1450 时，样品有明显的吸热峰出现，碱金属共晶体或其他化合物挥发或升华，样品物性发生改变，呈熔融状态。

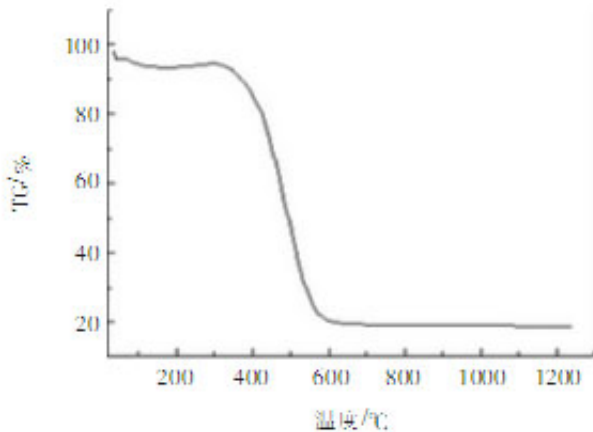
图3 渣块的TG曲线
Fig.3 TG curves of cinder

渣块在有氧环境下加热，失重率超过80%，燃点温度为372。由此推测，该渣块主要成分为碳。由于柔性管处为炉排进料口下方，锅炉正常运行时大量生物质燃料堆积此处，形成深度缺氧区域。渣块应该是生物质燃料在高温缺氧环境下经过热解，析出大量挥发分及部分碱金属后所形成的焦炭沉积物。因为挥发分和可挥发碱金属的大量析出，沉积物呈多孔疏松结构。
