## 国内海上风电项目常见问题及解决方案

中国船级社江苏分社海上风电项目组在参与海上风电检验的过程中，发现了一些在设计理念、管理等方面的问题，主要表现在以下几个方面。

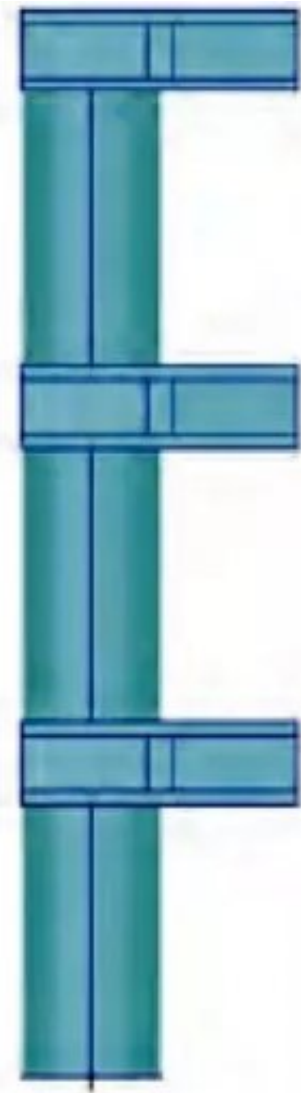
图 1-1

在节点设计方面，目前海上升压站上部组块设计多采用桩腿不连续，梁连续的方式（详见图1-1），此种方式容易导致桩腿受力不连续，需经过横梁对应力进行传递，且梁的面板在吊装时受拉应力，容易造成节点的撕裂，且顶层横梁的面板受力较大，容易对其上的敷料造成开裂。建议采用（图1-2）的形式。

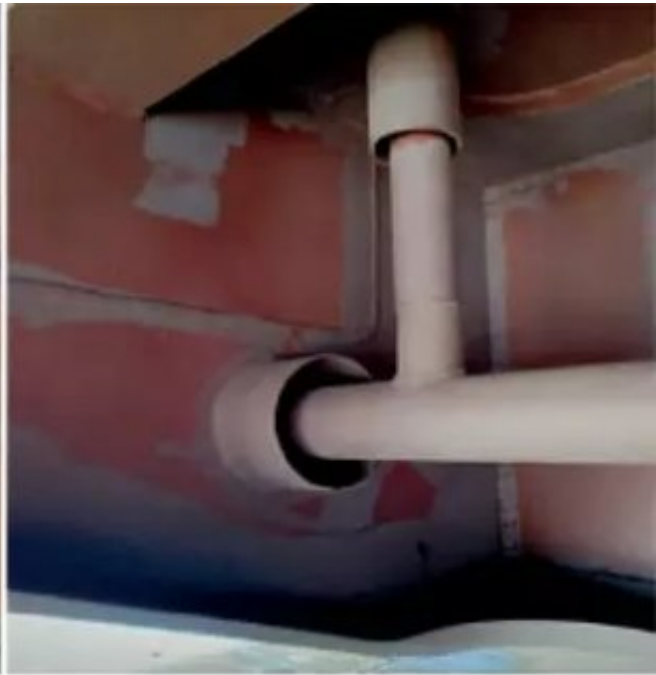
图4

现场在进行管线施工过程中，在结构梁上直接开孔（详见图4）。此种方式，导致结构梁的强度下降，对已经开孔的部分，要求其针对性的做了结构补强，对于还未施工部分，则要求管线的敷设线路避开在结构梁上直接开孔，以免留下隐患。
