从Model S模组热失控测试看如何应对电芯自燃

实验前的准备如下所示，两组试验按相同的触发机制和触发位置进行，同时监测相同位置的温度。试验模组是Model S 85kWh电版。

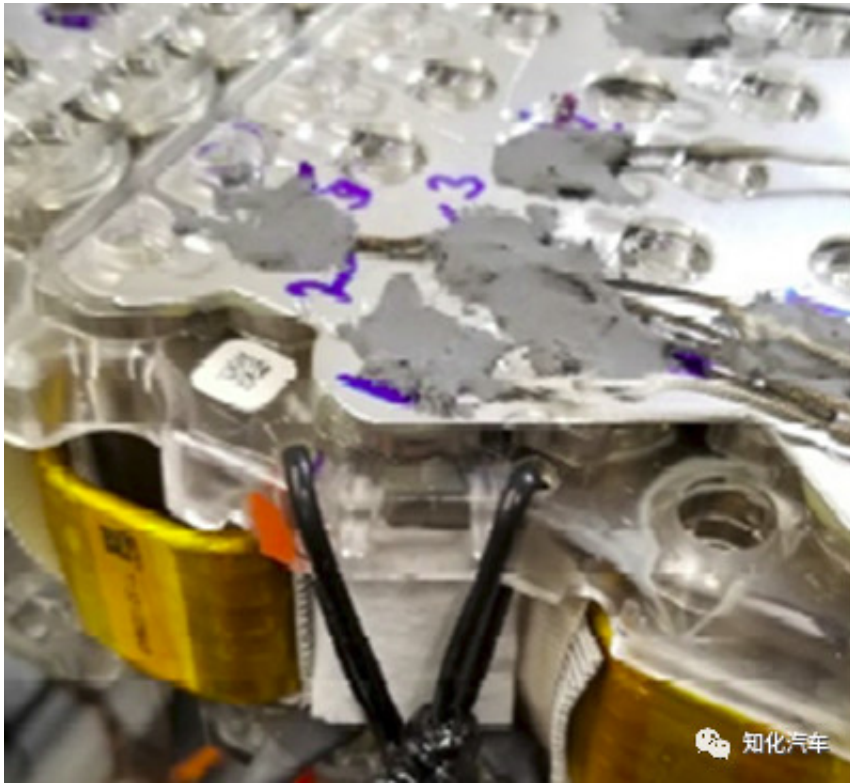
温度传感器所布置的大体位置如下图所示。由于不知其试验具体监测的哪几个电芯，从下图可以推测，电芯1，电芯3，电芯4和电芯6在蛇形管1段 - 2段之间，电芯2和电芯5在蛇形管2内，电芯7在蛇形管1段内。

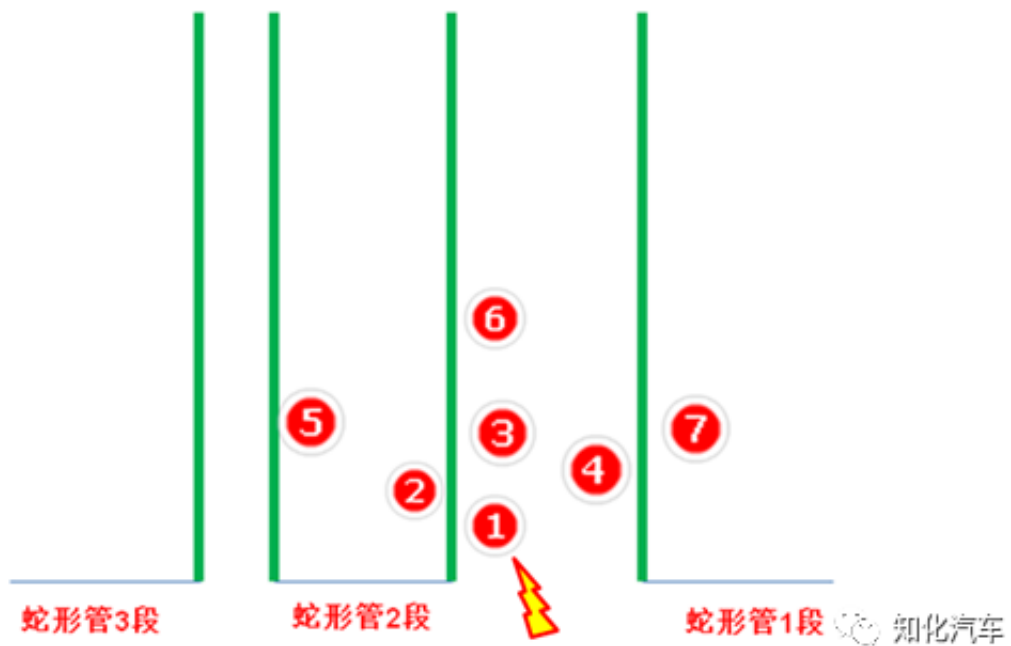
推测其触发电芯为电芯1，所监测电芯的分布示意图如下：

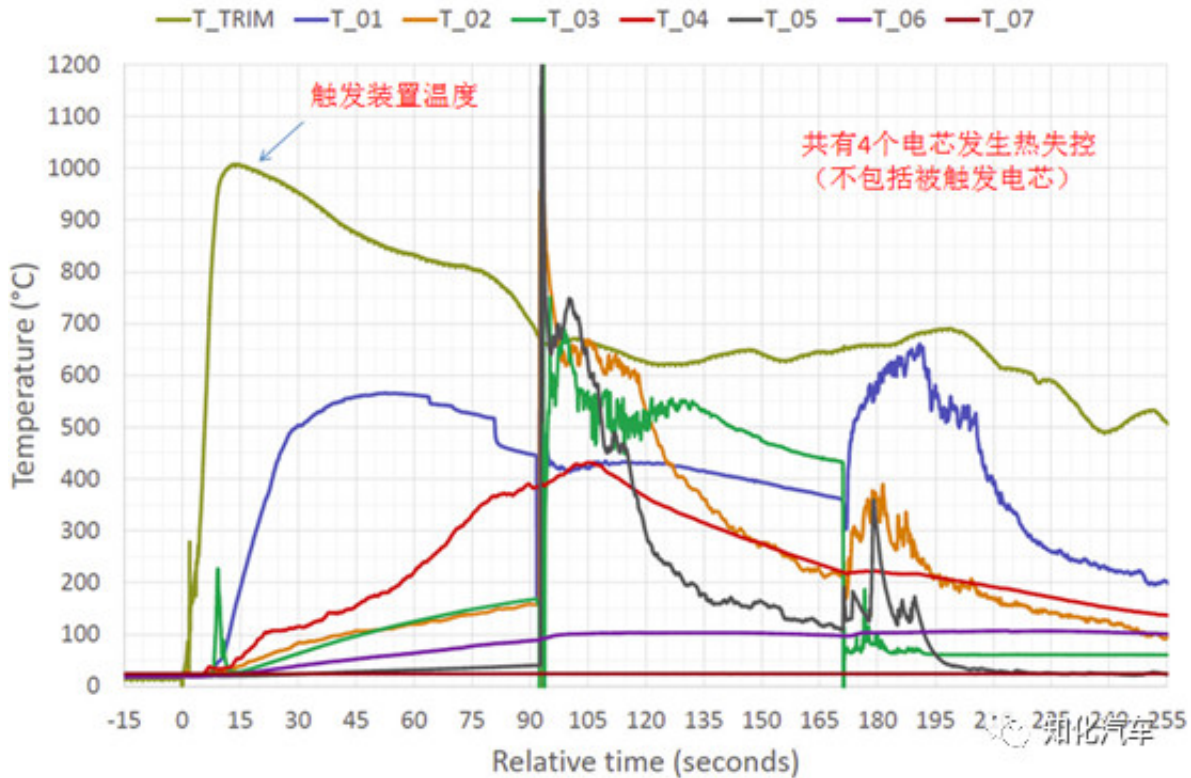
对于没有启动冷却系统的模组，其测试结果如下：

上图结果可知：包括被触发电芯1在内，共有5颗电芯先后发生了热失控，只有电芯6和电芯7没有发生热失控。由于不知温度传感器具体布置的地方，所以对于各电芯的温度的变化很难进一步了解。单从图示能够看出，在90秒（1分半）前，温升变化的先后顺序为电芯1 - 电芯4 - 电芯2和3 - 电芯6 - 电芯5 - 电芯7。电芯1率先热失控，电芯4随后，电芯2 - 3 - 5在90秒时一同触发热失控。电芯1 - 2 - 3 - 5的热失控节奏类似，在180秒时，有一个第二次喷发。电芯6温升爬升很慢，基本没有超过100摄氏度，没有发生热失控，电芯7几乎没受影响。

为什么电芯4处的温度与2和3有很明显的差异？

电芯5距离1的距离和电芯6, 7的距离相当，为什么反而先热失控（有可能是被电芯2热失控引起的）？
