探究光伏电池组件断栅虚印如何控制？

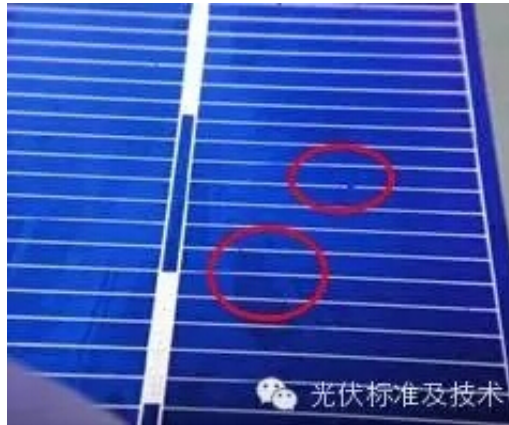
图1电池片断栅不良

在AYSY机台进行印刷和测试的规模化生产，有不同目数膜厚线径的网版供选择实验，刮条分条形刮条和板刮供实验，印刷参数可根据需要调节。丝网印刷的原理是通过刮条挤压特定图形的丝网弹性形变后将浆料渗透在需要印刷的材料上的一种印刷方式。常见的正极图形由主栅线和副栅线组成，栅线的主要作用是收集电流，虚印、断栅区域的电流没有被收集到，电池的效率会降低，在EL测试时则更能准确地体现。外观断栅、虚印的主要表现是栅线印迹中断或模糊，如图1和2，而丝网参数设置不正确，网版线宽与浆料不匹配，网版堵塞，刮条磨损，浆料粘度过高或变干，硅片线痕等均会不同程度地造成断栅、虚印。本文从涉及丝网印刷的印刷参数、网版、刮条、浆料等方面进行实验。

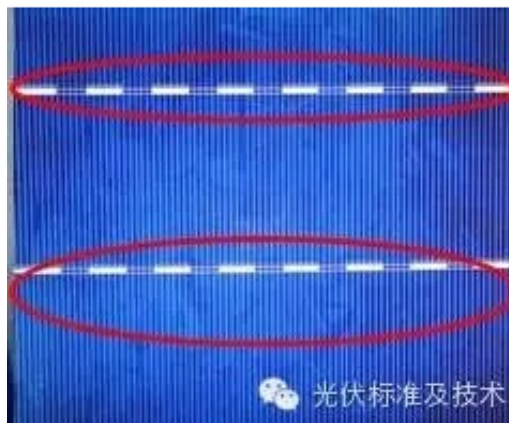
图2电池片虚印不良

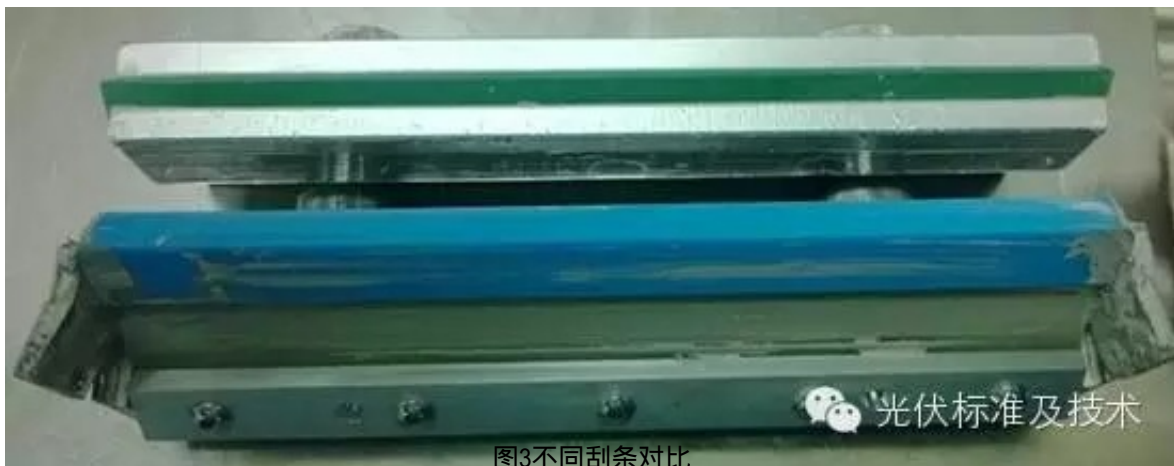
实验前使用的网版为400目18膜厚37线径，现优化为360目16um膜厚37线径网版，过墨性提高，浆料固定为杜邦18H，配以合适的丝印参数及产线的有效监控，明显地改善了丝印外观质量。同时由于之前使用的条形刮条易磨损，且要6小时更换一次，现引进一种新型刮条，由于接触面大，耐磨损，不仅降低了断栅、虚印产生几率，并且其寿命为一般刮条的10倍左右，如图3，上方为常规条形刮条，下方为改用的板式刮条。

图3不同刮条对比

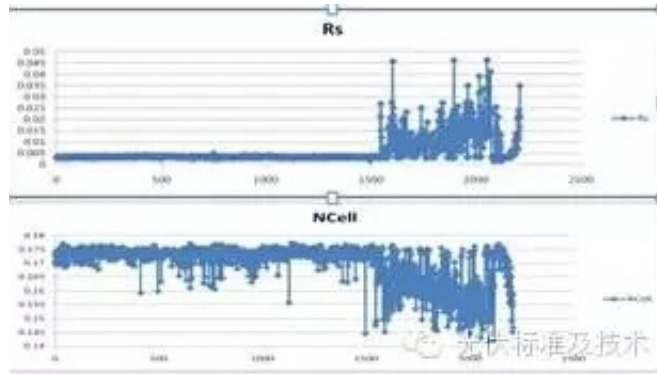
一般前制程比较稳定，若某段时间连续出现Rs偏高的一般均为EL虚印造成，图4和5显示了一段时间Rs偏高，效率下降，测试对应电池片EL图片虚印严重。

图4Rs与效率对应关系图

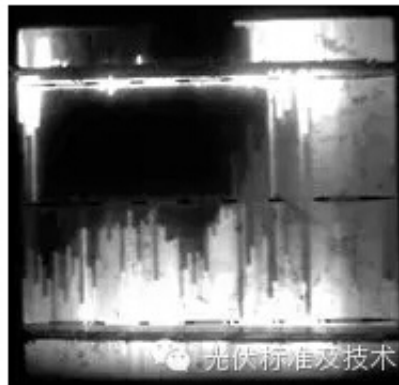
图5虚印EL图片
