高速CT技术还原LG 18650电池热失控真相！

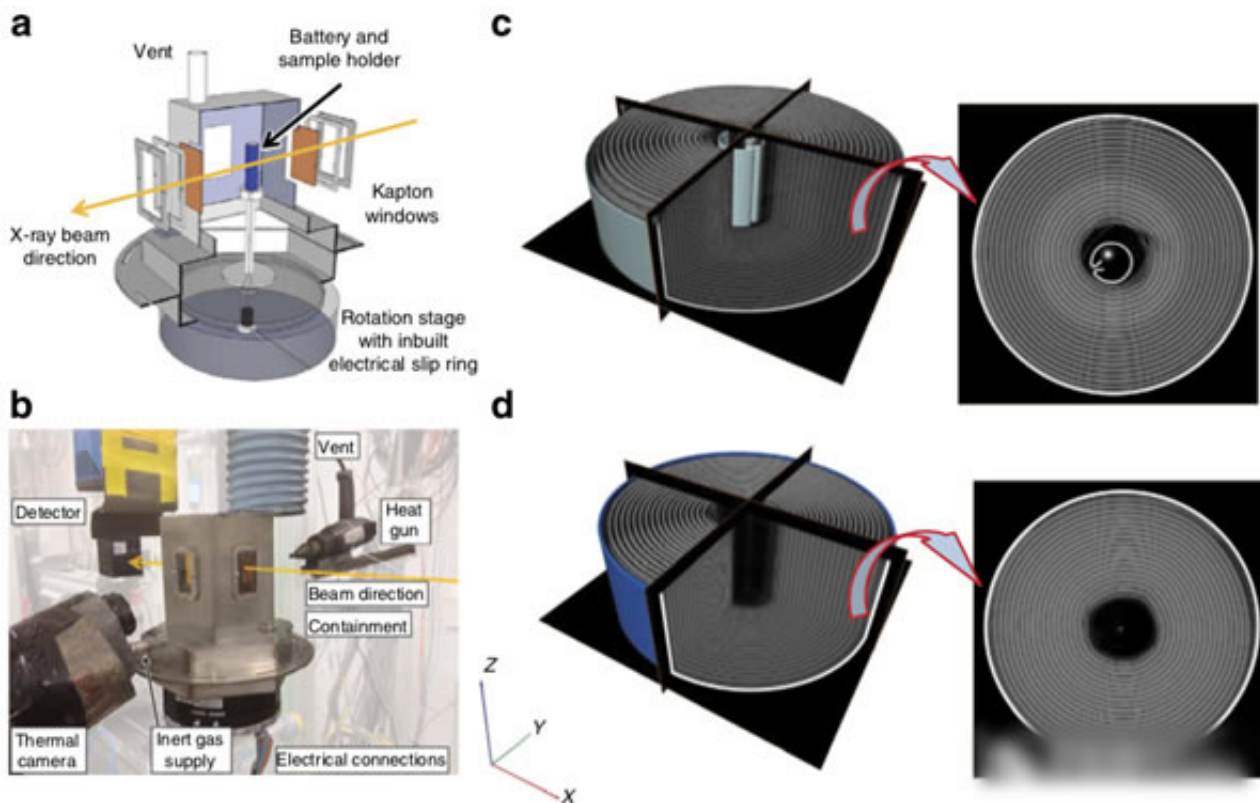
实验中Donal P. Finegan采用了LG的两款18650电池作为研究对象（容量分别为2.2Ah和2.6Ah），通过欧洲同步辐射中心的同步辐射光源的应用Donal P. Finegan将CT的采用速度提高到了1.25Hz和2.5Hz，而普通的二维拍摄速度则达到了1250Hz，这也让我们首次“看到”了热失控产气和高温对锂离子电池结构的影响。

实验中Donal P. Finegan采用高温法分别将两只LG的18650电池触发热失控（如上图所示），其中2.6Ah电池电芯中间加入了芯骨，能够起到支撑作用，有利于提升锂离子电池的安全性，而2.2Ah电池则没有加入芯骨。作者采用热成像仪对热失控过程中电池温度变化进行了跟踪（2.6Ah电池为视频1，2.2Ah电池为视频2）。从视频中我们能够看到开始加热的时候，2.6Ah电池的温度呈现缓慢上升的趋势，在168s时电池外壳温度上升到230℃，然后电池的温度开始快速升高超过260℃（热成像仪的最高观测温度为260℃），随后在非常短的时间内，随后由于电池内部气体压力的增加，电池内部产生的气体和电极的分解产物从电池上盖的位置喷出，电池发生热失控。2.2Ah电池发生热失控的时间为加热开始后的217s。
