# 制氢装置转化气蒸汽发生器内漏原因分析及处理

摘要：2018年3月中国石油化工股份有限公司武汉分公司12kt/a制氢装置出现蒸汽发生器BE101出口转化气温度快速下降、汽包上水量和产汽量差值逐渐变大的现象，判断为BE101内漏。通过降低BE101和转化系统压力降、配入3.5MPa蒸汽、降低处理量，控制水碳比不小于3.5，BE101出口转化气温度不小于285℃、对流段出口蒸汽温度不大于405℃以维持生产。3月26日BE101出口转化气温度降至281℃，装置停工。根据管内窥镜检查结果和垢样分析，得出因转化催化剂粉末聚集于BE101管束内，导致管束结垢日趋严重，进而引起垢下腐蚀，造成管束减薄穿孔。提出蒸汽发生器运行期间监控重点及检修建议，以及出现内漏后工艺应对关注点。

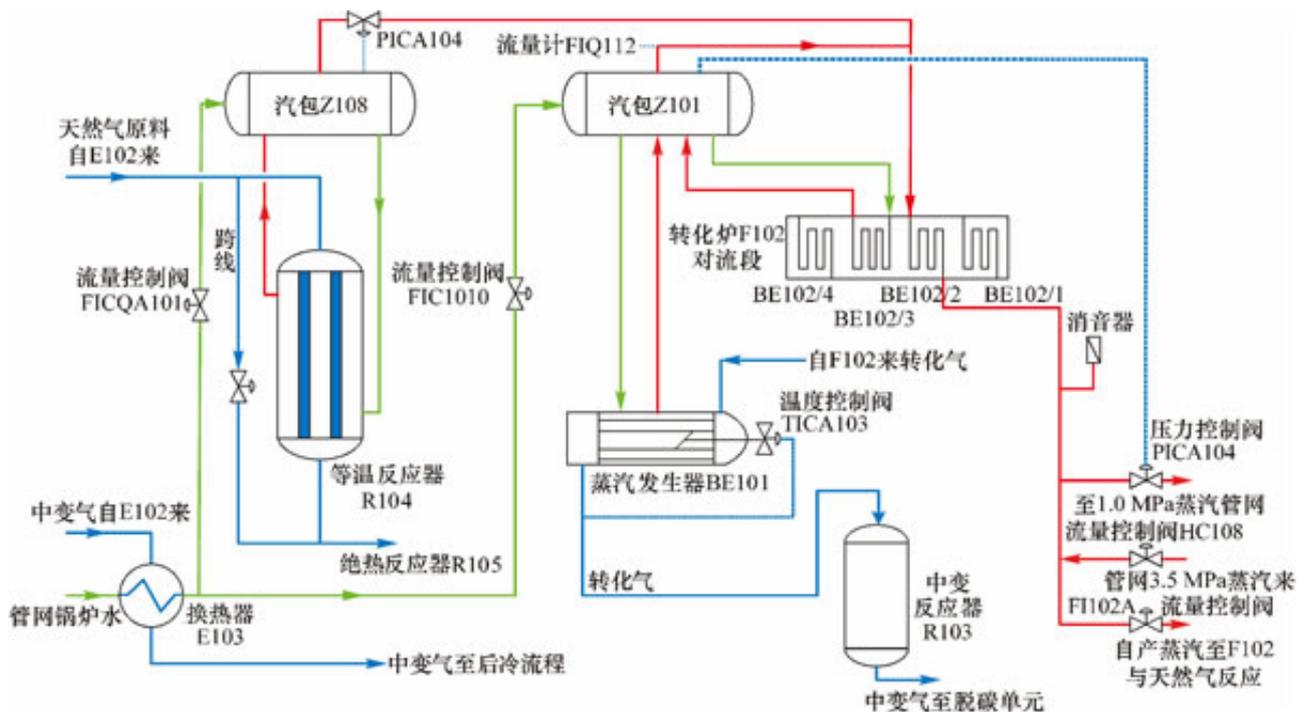
图1 蒸汽系统流程

图1为蒸汽系统流程示意。由于采用天然气为原料，1号制氢原料仅少部分通过等温加氢反应器R104，以维持R104催化剂床层及汽包Z108处于热态，大部分原料直接经R104跨线进入绝热反应器R105，反应脱除微量硫。管网锅炉水与中温变换气经换热器E103换热后进入汽包Z101，经蒸汽发生器BE101及转化炉F102对流段蒸汽发生器BE102/3产生蒸汽。自产蒸汽再经转化炉对流段BE102/2过热后与原料天然气混合，进入转化炉F102炉管进行烃类转化反应，生成富含H<sub>2</sub>、CO、CO<sub>2</sub>和少量CH<sub>4</sub>的转化气。转化气与BE101换热降温后进入中变反应器R103，其中CO与水蒸气反应生成CO<sub>2</sub>和H<sub>2</sub>。
