# 生物质锅炉炉管开裂失效分析

**摘要:** 针对某燃烧生物质锅炉炉管长期服役开裂失效的情况, 通过化学成分分析、力学性能测试、扫描电镜、能谱分析及金相组织分析的测试方法, 对开裂炉管进行取样, 分析了开裂失效的原因。结果表明, 烟气冲刷腐蚀是炉管减薄的主要原因; 同时烟气和锅炉间歇工作导致露点腐蚀, 使管壁集聚了大量 $\text{Cl}^-$ 和 $\text{S}^{2-}$ , 加剧了对炉管的腐蚀; 炉管长期服役时的局部过热导致组织老化, 造成部分区域力学性能下降, 也是炉管失效的一个原因; 最终导致炉管开裂的原因是炉管爆破失效。

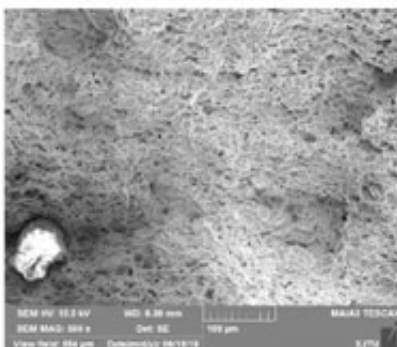
(e) A 管背火侧试样断口

如图8(a)，(c)，(d)所示，拉伸试样断口的大部分区域为韧窝区，第二相粒子也清晰可见，这是典型的韧性断裂的结构特征，表明材料的韧性较好。但是对比图8(a)与(c)，(d)可见，图8(a)中解理区或准解理区明显多于图8(c)，(d)，解理区是脆性断裂的特征，表明虽然向火侧的材料仍然以韧性性能为主，但是韧性差于背火侧与顶部，反映了向火侧材料性能的下降。图8(b)展示的是A管向火侧试样边角处存在的解理区，在其他区域试样断口的边角处也同样能观察到解理区，是金属拉伸试验的正常现象。A管其他试样以及B管试样与图中展示类似，综合分析，各区域的韧性良好。
