## 分布式光伏电站发电量偏低原因竟然是这样子的！

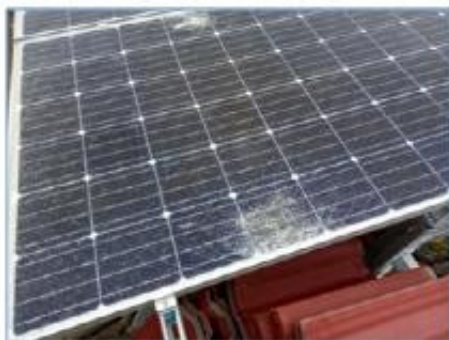
组串中有一块组件损坏

1、组件遮挡和损坏（隐裂和蜗牛纹）：光伏电站的能量来源是光伏组件，正所谓有光就有能量，组件被遮挡了当然就会有能量损失了。但是需要注意的是，组件是由60/72片电池片串联组串的，接入逆变器的某一组串又是由多块组件串联，可能一小部分组件遮挡或者损坏，因

“木桶效应”会导致电站50%以上功率损失，在以下方面避免组件常规问题来确保组件的输出功率：

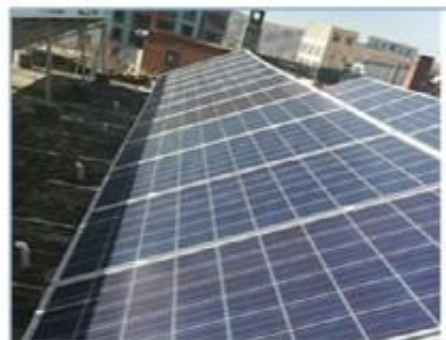
组件排列位置靠近遮挡

1) 在电站实地勘察时，着重考虑建筑物女儿墙高度、楼面遮挡物（避雷针、排气排尘通道等）、周围遮挡物（高大建筑、树木等）

2) 电站设计时则需要考虑组件排列是否遮挡

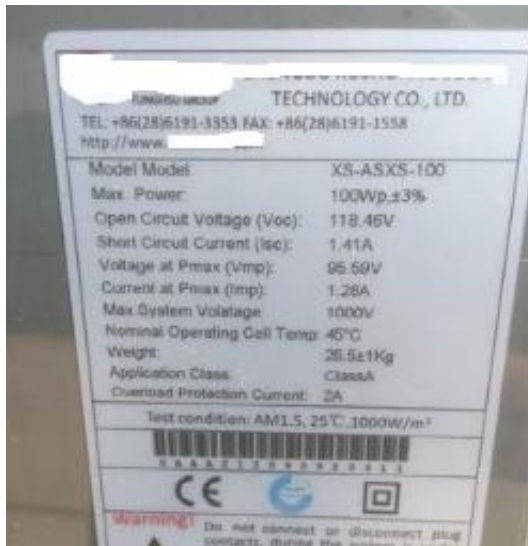
某品牌非常规组件规格

B、对于非常规单晶/多晶组件的配置，则更需要着重查看组串的电压、电流规格和逆变器的最大输入电流规格进行配置。

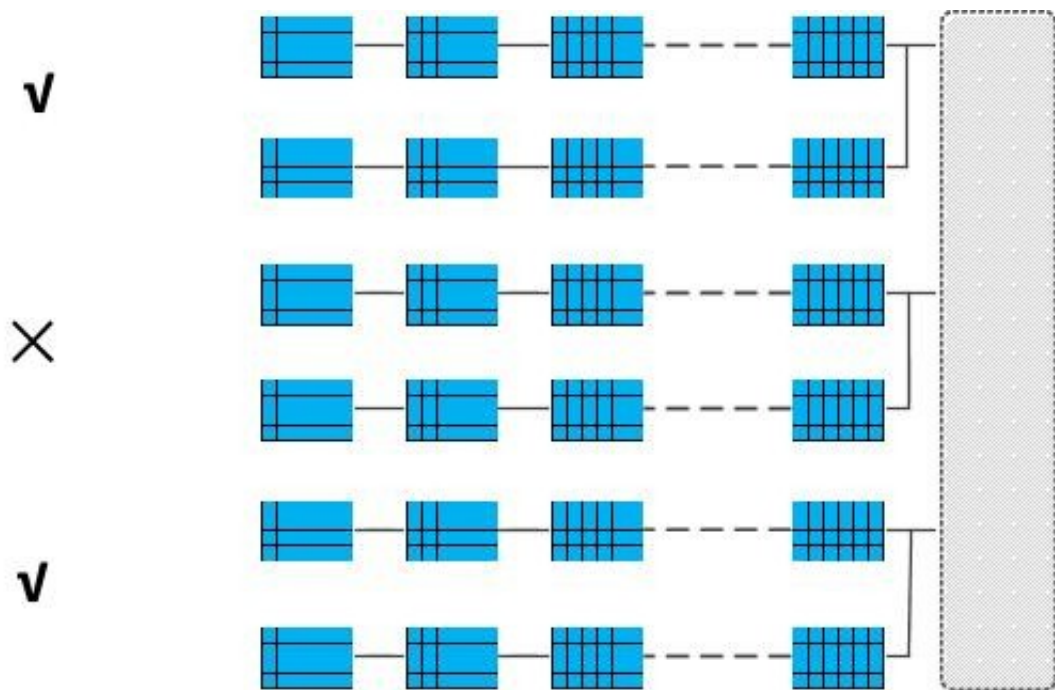
SE 30KTL组串接入

2) 独立的MPPT并联的组串数量和规格是否一致。

组串接入问题以盛能杰科技SE 30KTL三相并网逆变器为例来解释一下，如下接线示意图：

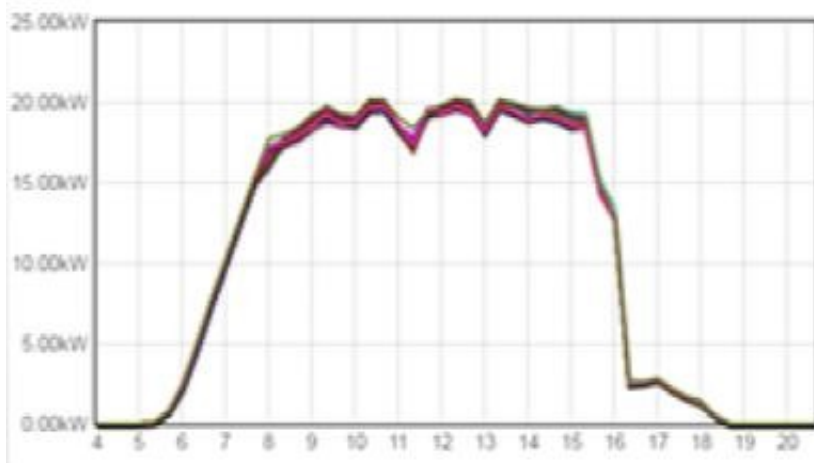
某光伏电站超配比设计失效，夏天日照条件好情况下发电量损失

3) 组件配置额定功率和逆变器额定功率的超配比。

组串对逆变器容量的超配比方案参考的因数太多，为了避免建设的电站出现发电量低于预期情况以下设计建议：

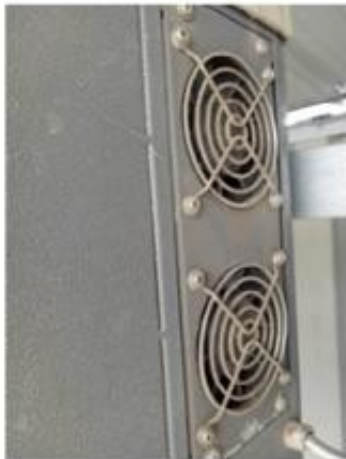
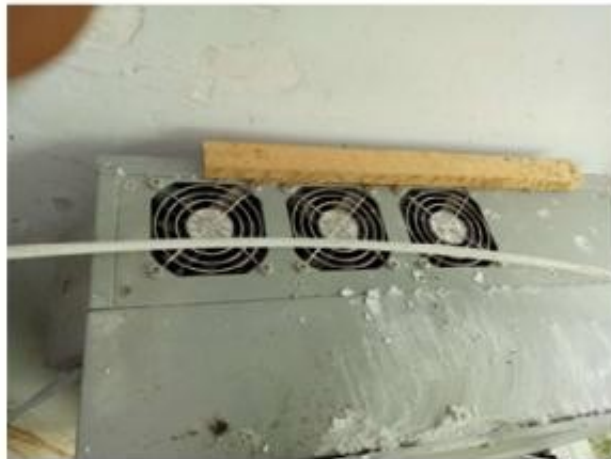
带风扇逆变器运行情况

#### 1) 逆变器散热降低/失效导致逆变器输出功率偏小

若很直观的看见带风扇散热逆变器风扇被异物卡住或者风扇叶片布满粉尘，逆变器肯定散热效果肯定降低甚至失效了，需要及时清理风扇。所以我们选择逆变器时尽量选择无外置风扇散热机型（盛能杰科技SE系列），安装位置尽量保证无太阳直射，粉尘少环境并保证其通风条件良好来避免散热失效带来发电量损失。

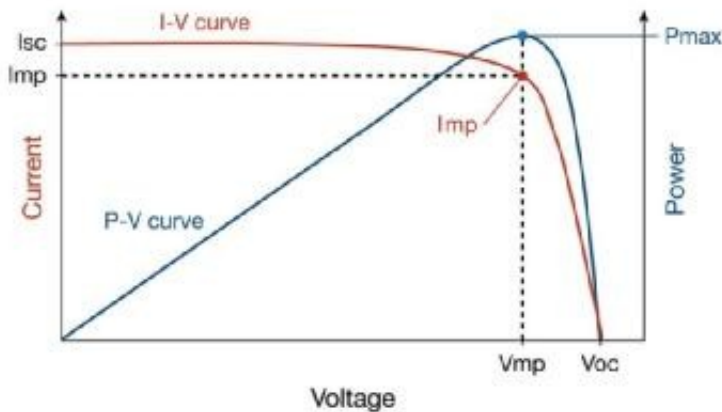
#### 2) 逆变器运行时对光伏组件MPPT失效

Voc：组件开路电压
