## 三年后，法国太阳能公路彻底宣告失败

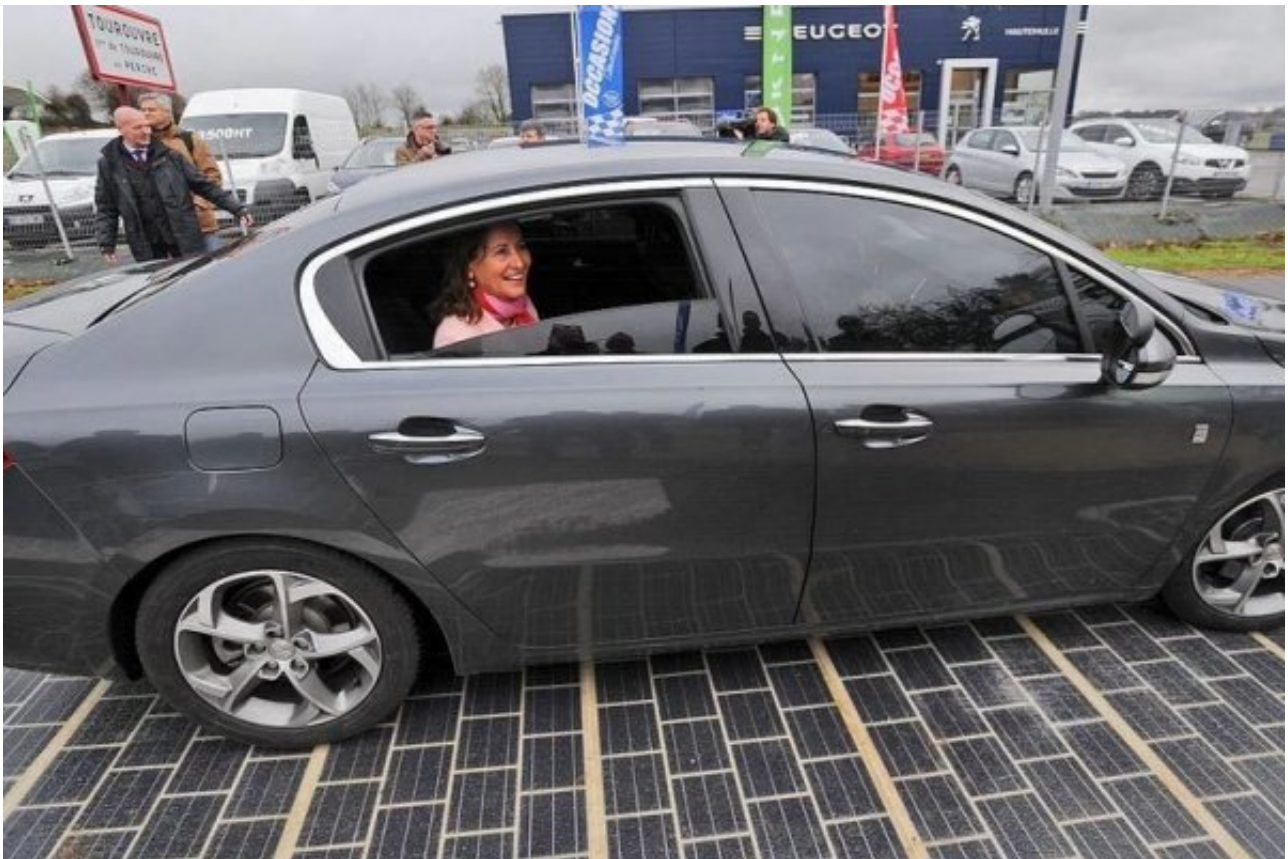
2016年，当世界上第一条名为沃特威(Wattway)的太阳能电池板公路通车时，人们都面带微笑，满怀希望，媒体聚在一起，沿着被认为是未来之路的公路散步。沃特威太阳能公路由2800块光伏板组成，覆盖在1公里长的道路上，通往诺曼底北部小镇。法国为此花费了520万美元。它被誉为世界上最长的太阳能公路。法国环境部称这条太阳能公路是“史无前例”的，法国官员表示，这条由光伏面板构成的道路将为当地图卢夫镇的路灯提供电力。法国能源部长甚至表示，她希望在未来五年内，每隔1000公里就有1.6公里的道路上会安装有太阳能电池板。

太阳能电池板上涂有硅树脂，使其能够承受繁忙的交通压力。但自开通以来，太阳能面板已经有松动或破碎成小块的情况。2018年5月，由于磨损造成的裂缝无法修复，有90米长的路段不得不进行拆除。

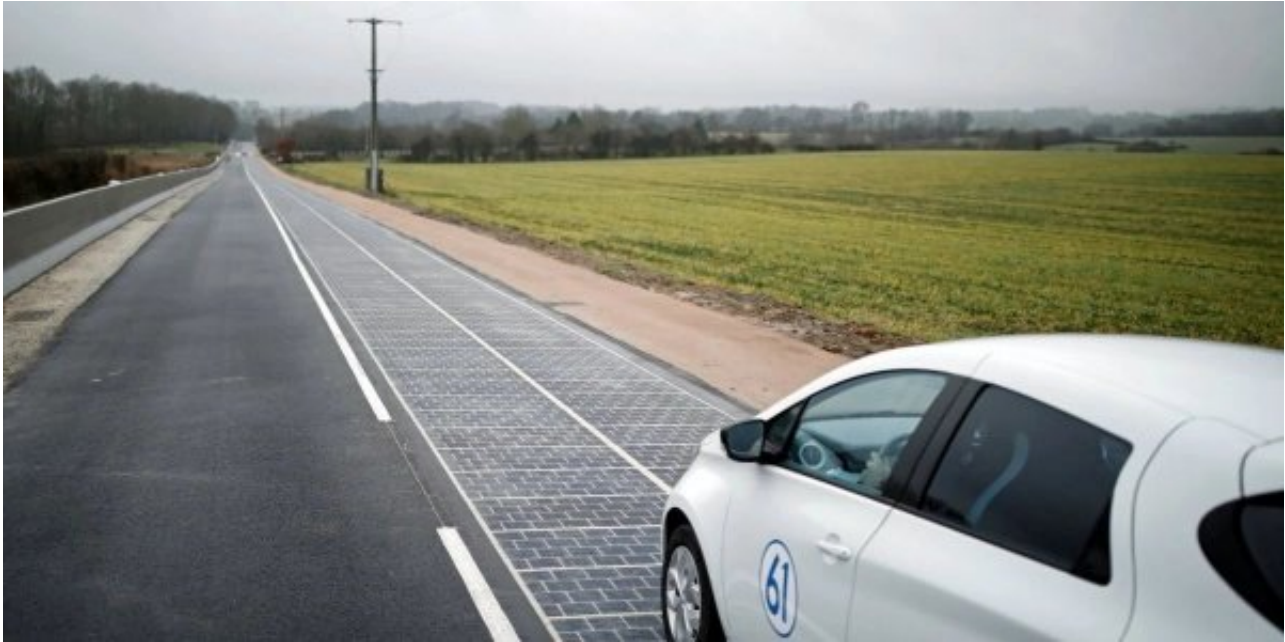
这条太阳能公路的目标是每年产生约15万千瓦时的电力，这足以每天为多达5000人提供照明电力。可惜，理想很丰满，现实很骨感，2018年产生的电力不到8万千瓦时，到2019年7月还不到4万千瓦时。

事实证明，这一目标存在几个问题。首先，诺曼底在历史上并不是一个阳光明媚的地方。该地区的首府卡昂每年只有44天阳光明媚，就连2016年这条太阳能公路揭幕典礼那一天的天空都是灰蒙蒙的。其次，雷暴也会摧毁电路系统。但即使天气正常，太阳能面板的设计似乎也不能有效地捕捉阳光。

很简单的道理，当太阳能板朝向太阳时的效率是最高的，所以通常太阳能板都会随着太阳倾斜。然而，由于这个项目需要兼顾道路和太阳能面板，它所有的太阳能电池板都是平铺在路上的。所以即使在这个地区有限的阳光下，沃特威太阳能公路也在进一步限制自己。
