## 山东丰源集团：生物质1#炉水冷壁自主更换攻坚战

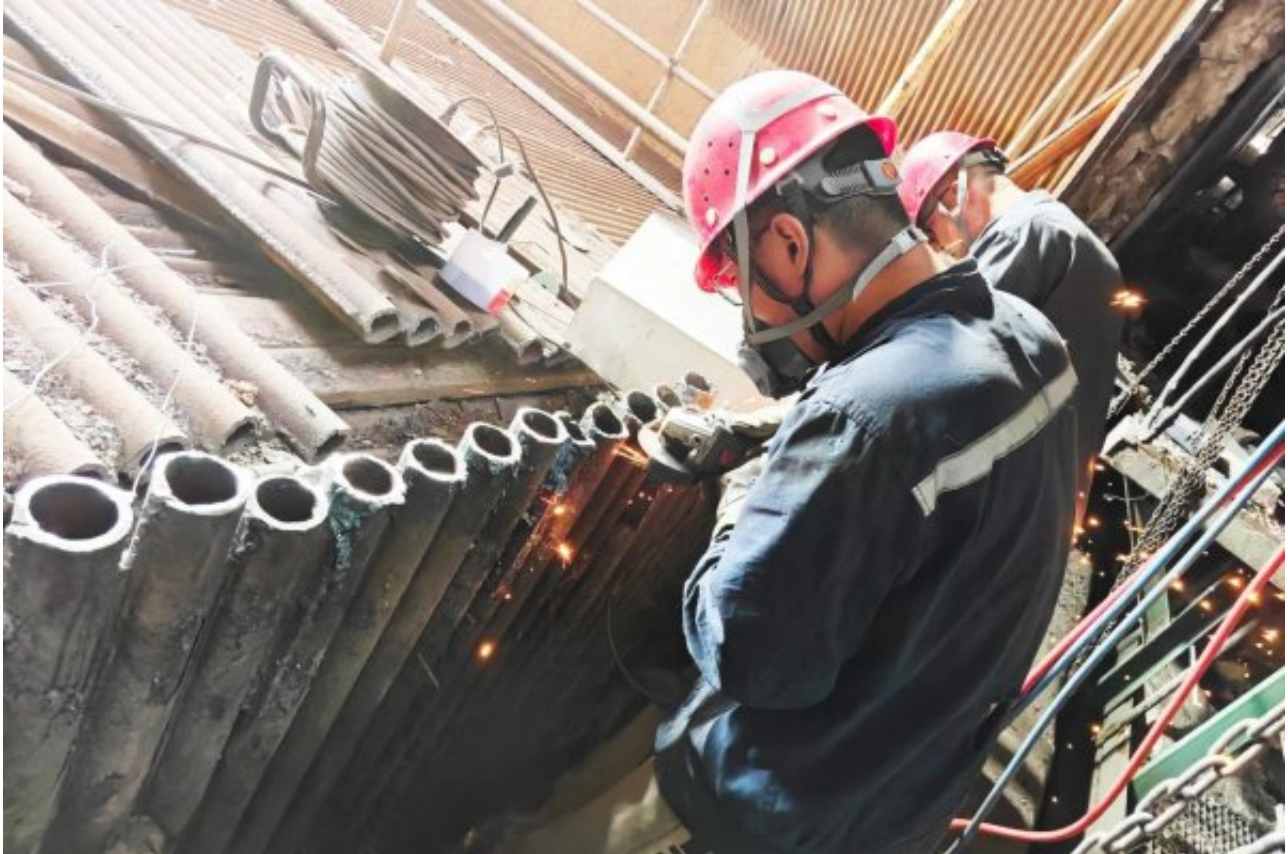
七月的骄阳炙烤着通达厂区，热浪凝固。生物质锅炉区，一场更炽热的战斗迎来决胜时刻。具有14年历史的1#炉水冷壁，百余根管道在高温秸秆冲刷下壁厚严重磨损。在通达公司技术部经理、检修主任与技术员的指导下，由郑海师傅领衔，历经20天奋战，现正进行最后耐磨填充板的焊接收尾。

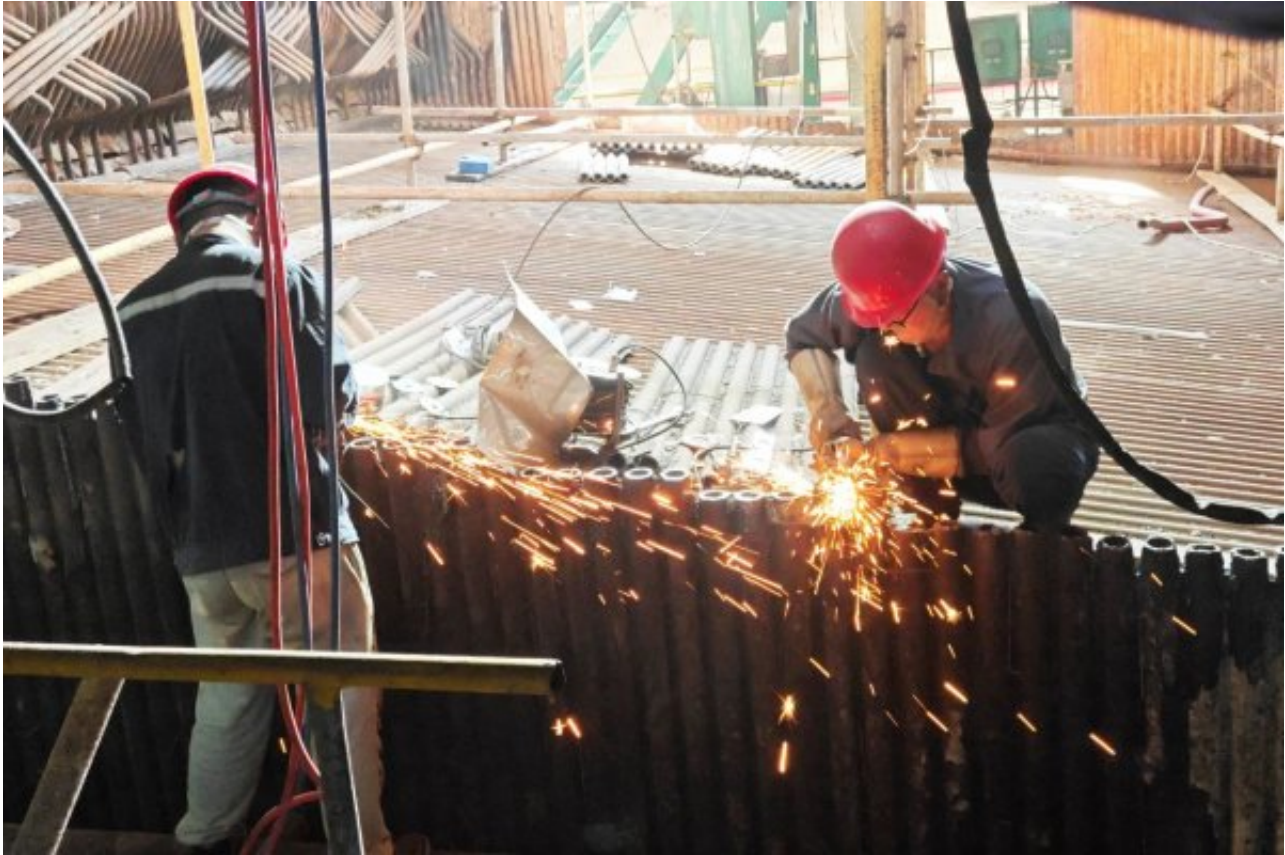
前期，检修人员3天焊口打磨内检是无声侦察。内检揭示严峻磨损——部分壁厚不足4mm！团队果断决策：自主更换磨损严重的104根管道（东侧：34根4米短管+20根8米长管；西侧：20根4米短管+30根8米长管）！依据壁厚曲线，磨损管段被精准锁定、分块切割。剥离的旧管，内外壁厚差异触目惊心，诉说着岁月与高温秸秆的较量。

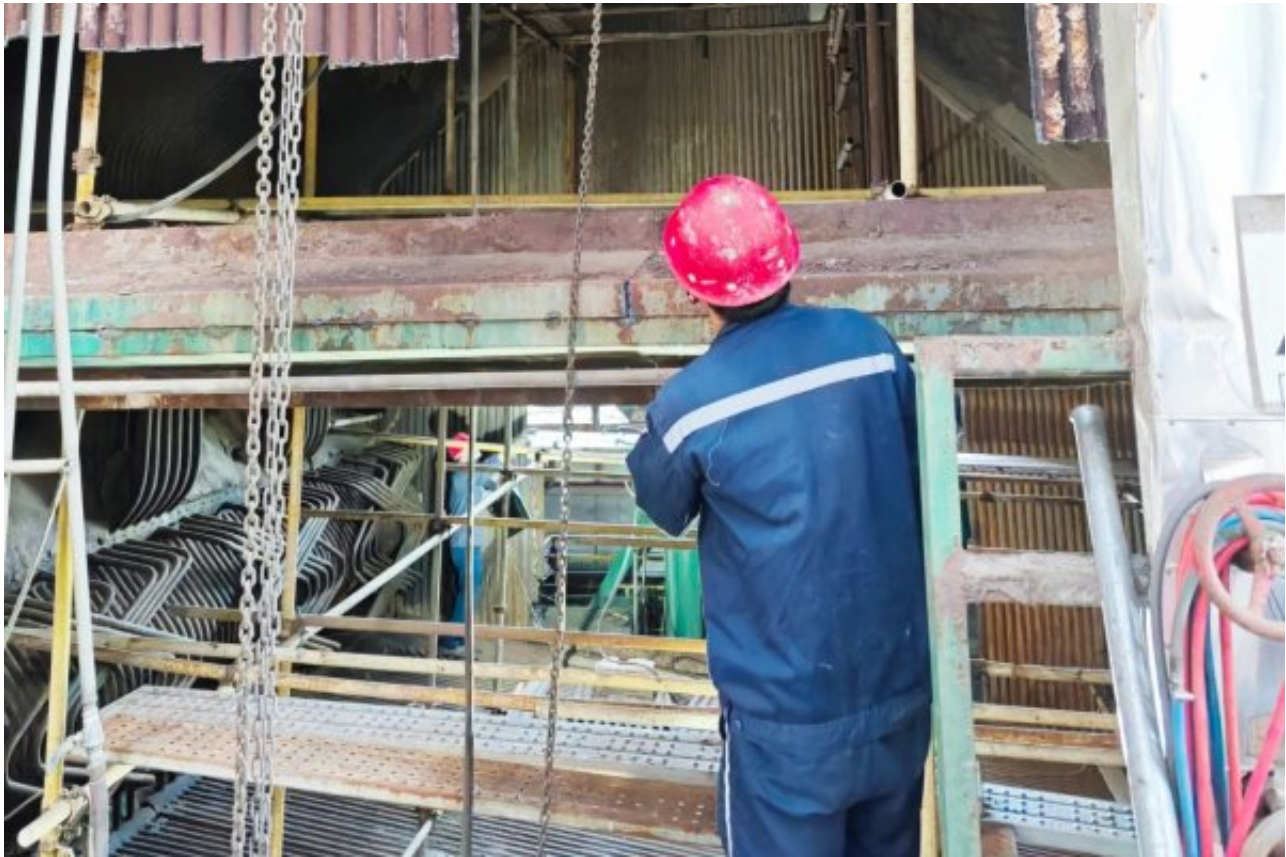
锅炉内外热浪蒸腾。郑海师傅统筹全局，团队如精密齿轮咬合：东西两大组下，切割、运输、坡口打磨、管道对接、后勤保障小组高效协同，推进104根管道更替。安全是绝对前提：防暑药品触手可及，措施层层落实，领导关切与清凉物资沁人心脾。

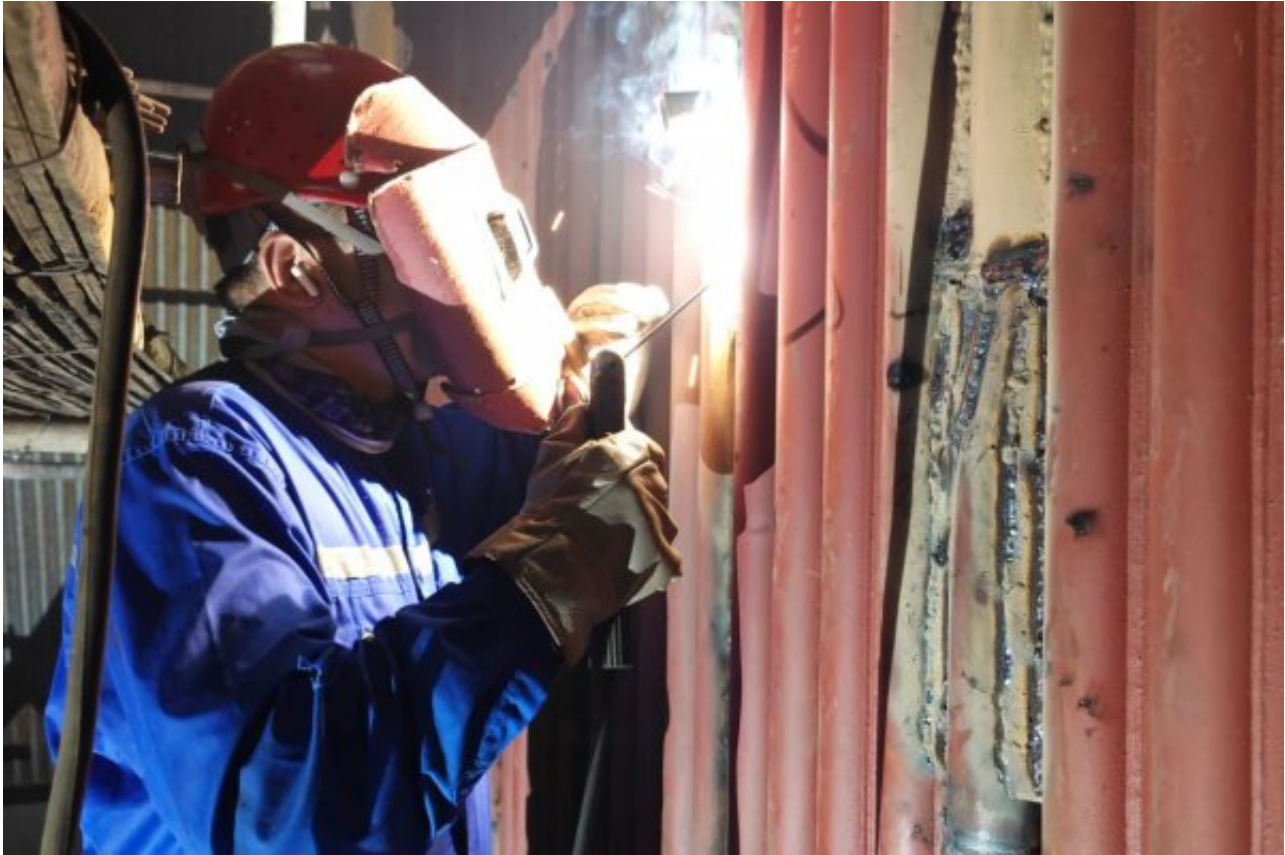
新管道模块承载厚望。数吨重物吊装到位。细微几何差异考验匠心：郑海与焊工们目光如炬，对偏差管道（如五根一模块）进行30厘米精准分离调整。此刻，焊工们正全神贯注焊接最后几块高压耐磨填充板——这是决胜收尾的关键！氩弧焊与电焊光芒在幽暗炉膛内闪耀，映亮汗如雨下的脸庞。火花在高温中飞溅，焊枪昼夜不息，只为每个焊口经得起9MPa高压考验。

昼夜鏖战，汗水无数次浸透工装。随着最后耐磨填充板焊牢，全部对接焊口经严格探伤检测——均告合格！这场高温攻坚战，不仅成功完成设备“大手术”，更交出沉甸甸的效益答卷：自主攻关节约外委成本20万元，焕然一新的水冷壁为锅炉注入强劲“新血液”，运行稳定性实现质的飞跃。
