## 湿法烟气脱硫真空皮带脱水机滤布张紧装置优化设计

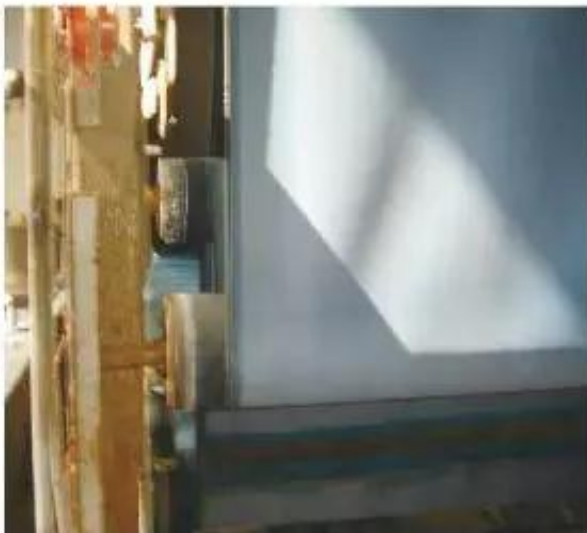
经现场实地研究,优化方案比较,综合分析认为,取消原有固定式滤布调整装置,改为滑动槽道式,根据滤布张紧力度,选择合适配重,使张紧装置重力辊处于滑动槽道中间位置,在配重装置固定块顶部标高150mm左右处设置检修销孔,并安装检修销,以便起到限位作用。原固定式滤布张紧装置M安装示意如图L a所示,第一次改造滑道式滤布张紧装置安装示意如图L b所示。

a—原固定式

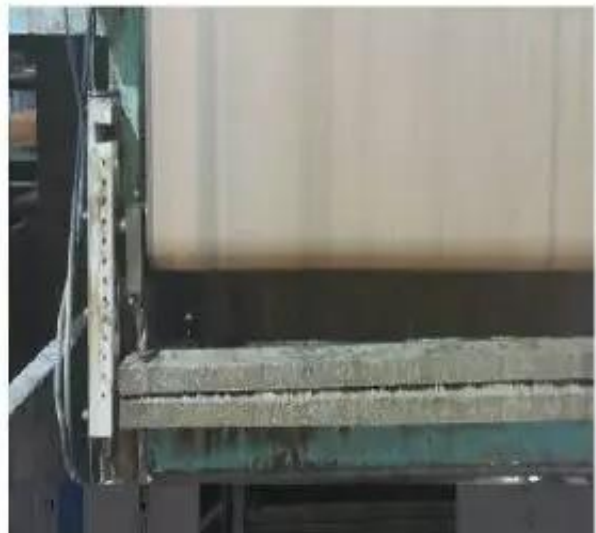
b—改造滑道式

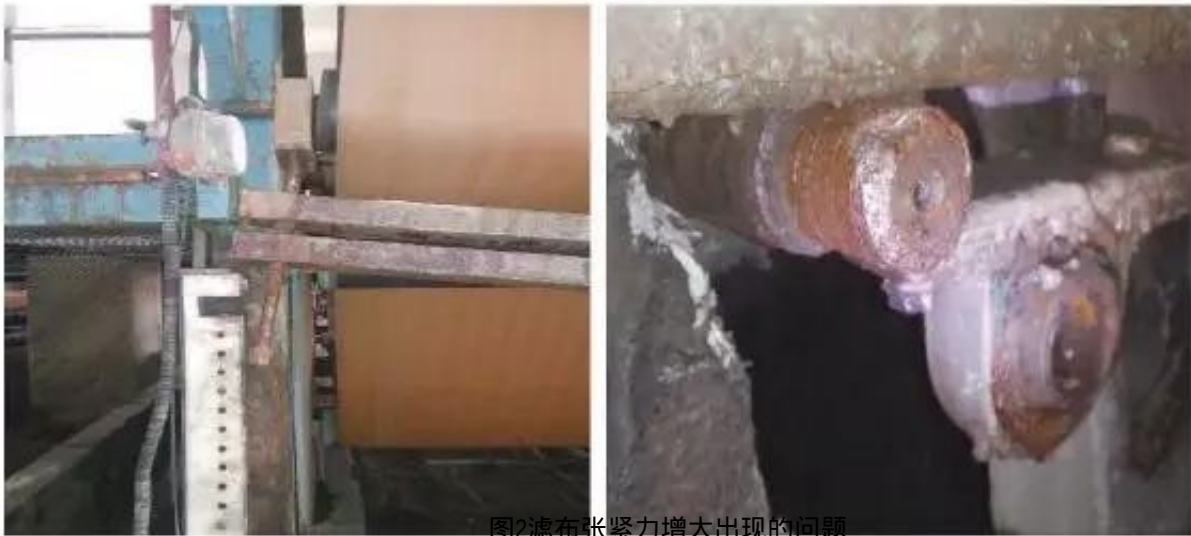
由于此方案不能自动张紧保护,在运行过程中滤布上粘接石膏后将会引起滤布张紧装置重力辊上行,当重力辊上升至检修销处会出现短暂的停留,但是随着石膏粘结量增加,在皮带驱动辊的作用力下滤布张紧力会逐渐增大,滤布张紧重力辊脱离滑动槽道,出现托辊弯曲变形、托辊轴承散架、滤布拉裂等事件,造成设备无法安全稳定运行。如图2所示。

图2滤布张紧力增大出现的问题

经方案一所发生的事件研究后，取消原有检修销，在检修孔上安装限位保护装置，此限位保护装置不用单独设立系统，而是直接并入真空皮带脱水机滤布跑偏跳闸保护回路中。

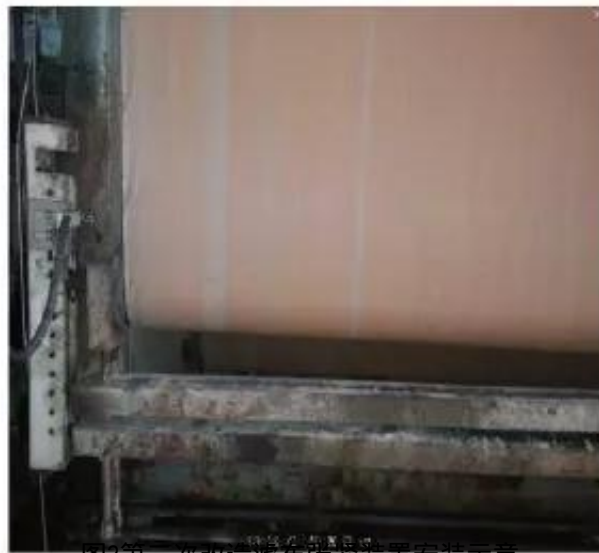
本优化方案结构简单紧凑，通过配重装置的重量能有效调整真空皮带脱水机滤布的松弛调节能力，通过保护装置能有效保护滤布的拉裂、托辊弯曲，从而提高设备利用率、降低甚至消除在实际运行中所存在的滤布打皱、拉裂及滤布托辊轴承散架等现象，达到延长使用寿命的目标。经过实践证明，本方案可行。第二次改造滑道式滤布张紧装置安装示意如图3所示。

图3第二次改造滤布张紧装置安装示意

1) 拆除安装在真空皮带脱水机机架上的固定式滑道，利用原真空皮带脱水机机架将滑动槽道镶嵌在框架内通过螺栓进行固定，滑动槽道框架通过焊接固定在机架上。

2) 利用原滤布张紧重力辊安装至滑动式滑道内，滤布张紧重力辊通过张紧重力辊轴承及轴镶嵌在滑动槽道上，并可在滑动槽道内上下自由滑动。

3) 设计2块配重，每块配重约150kg，配重通过配重固定块及吊杆安装在重力辊轴两端并有螺母紧锁。

4)保护装置固定在滑动槽道检修销孔上距配重块固定块顶部标高150mm左右处，通过信号线将保护装置接入真空皮带脱水机滤布跑偏跳闸保护回路中。
